Descripción y Situación Actual de las Áreas Semilleras de *Pinus arizonica* Engelm.  
en el Estado de Chihuahua

INVESTIGACIÓN DESCRIPTIVA

Noviembre, 2014

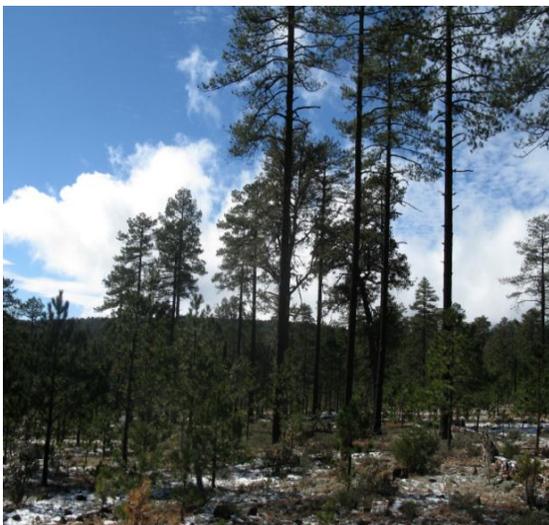
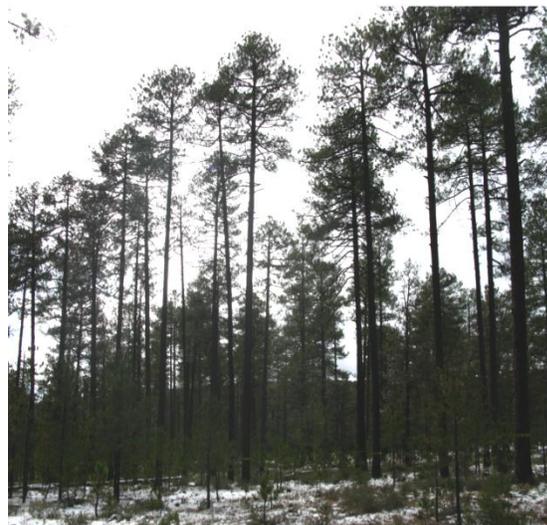
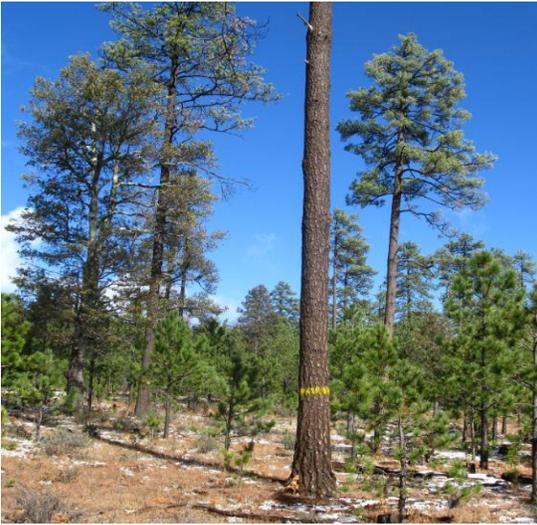
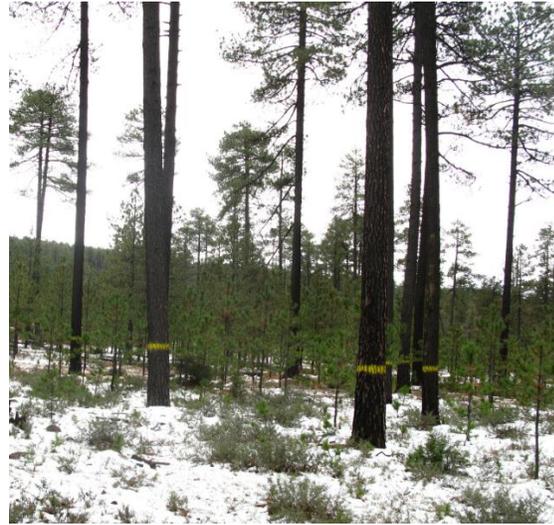
Rodal dañado por incendios, falta manejo de la regeneración, protección (brecha corta fuego, cercado en mal estado), falta de manejo de desperdicios; Muerte de dos árboles causado por rayo, Muerte de regeneración causada por helada, presencia de defoliador en tres arboles (ver anexo fotográfico).

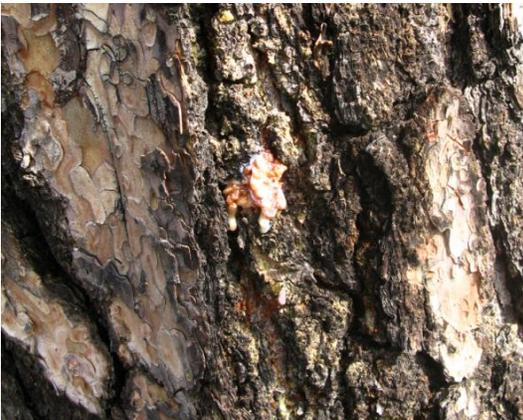
Daños por insectos

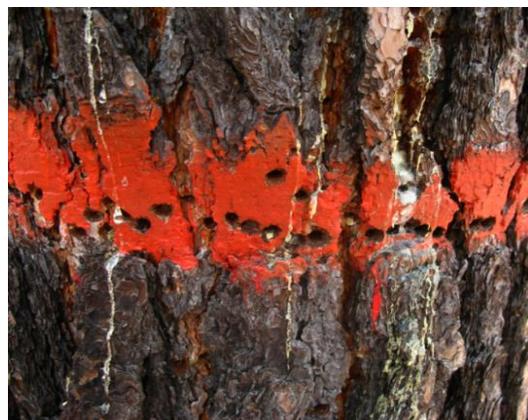
Daños por pájaro carpintero

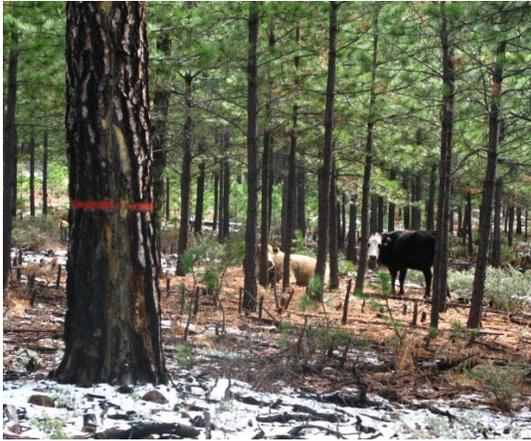
Rodal conservado, está cercado, tiene identificación (letrero), falta manejo de la regeneración y protección (brecha corta fuego), Daños a regeneración causados por ganado vacuno y tuzas, (ver anexo fotográfico).

Presencia de Ganado

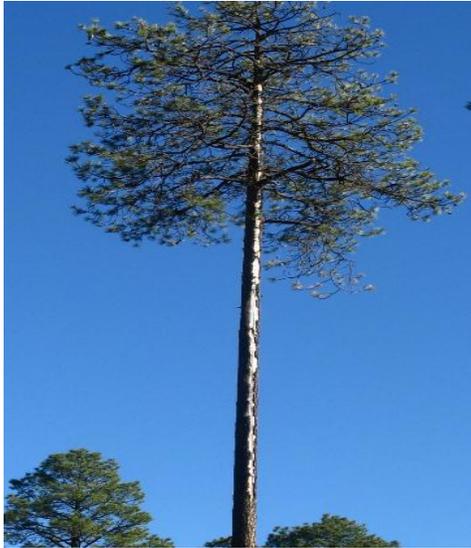
Daño por rayo

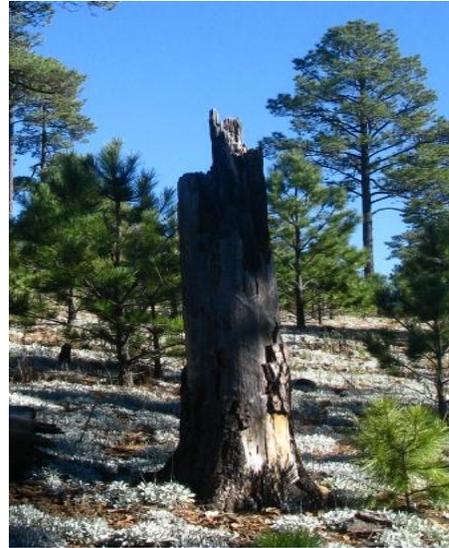
Muerte por rayo

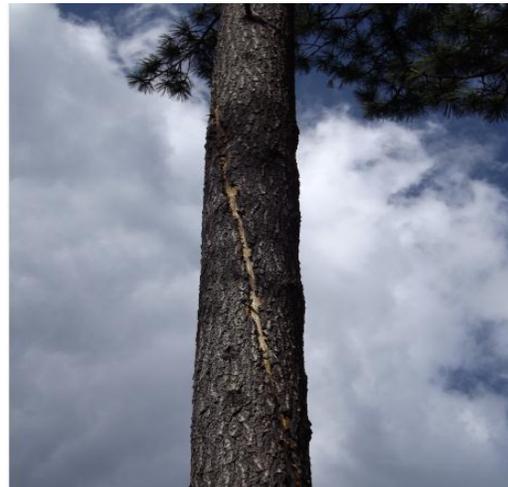
Daño por rayo

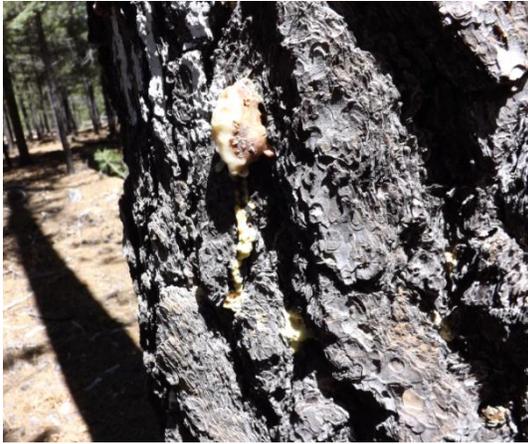
Presencia de insecto descortezador

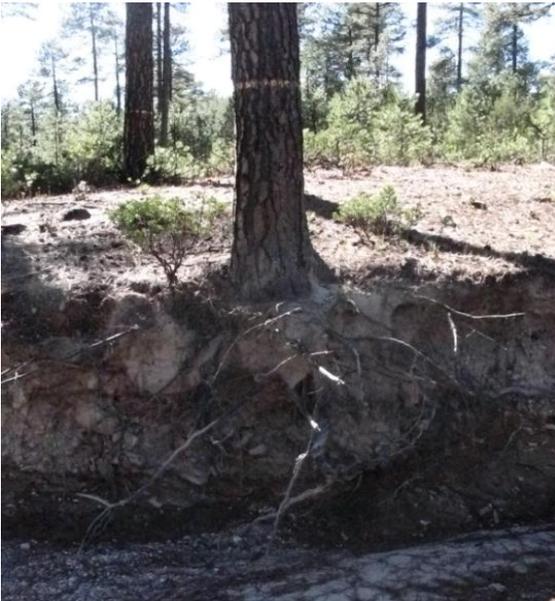
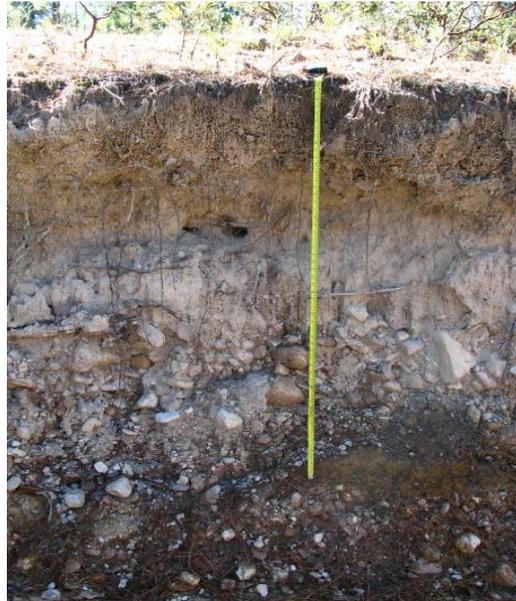
Por otra parte las áreas en peores condiciones son: “Mesa de Cebadilla” y “Sagoachi” principalmente porque en el área central solo se removieron los árboles malos, no se cuenta con labores de prevención, falta manejar los combustibles debido a que hay una gran cantidad de material acumulado, actualmente no se cuenta con un manejo del área, presenta daños ocasionados por rayo, nieve e insectos y en una de las áreas se encuentra una mayor degradación del suelo.

## Degradación del suelo

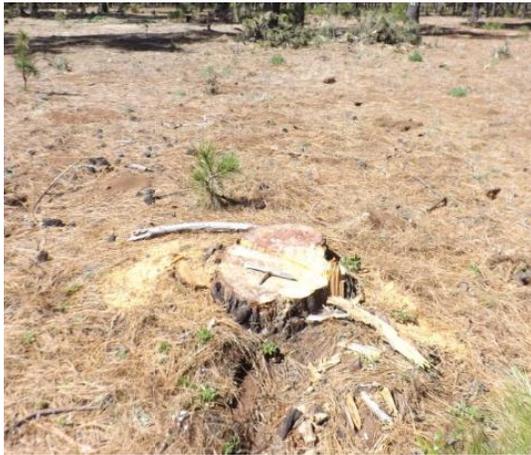
## Aprovechamiento de tocones

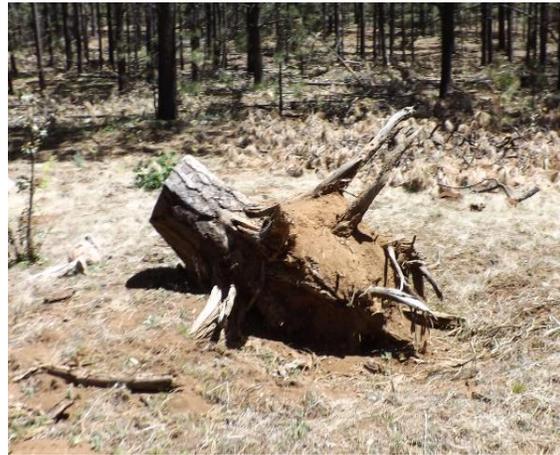
## Daños por nieve

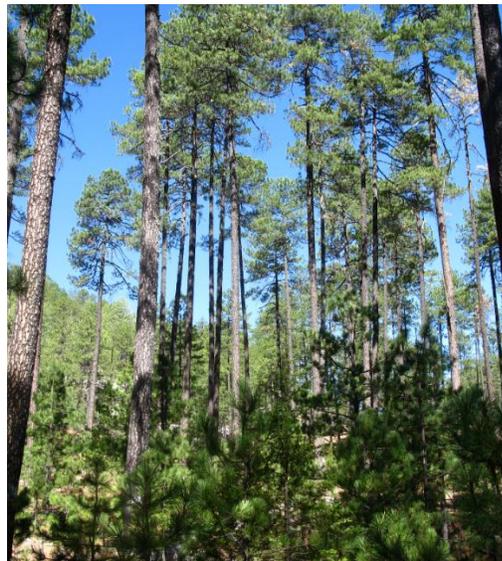
Falta manejo de regeneración

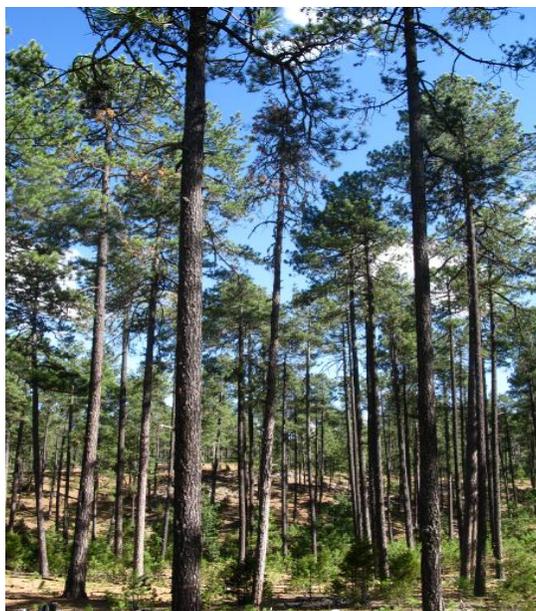
Falta de aclareo
