Cuantificación del Desplazamiento de Suelo por Efecto de Escorrentía y Tránsito  
de Vehículos en un Camino Forestal Secundario,  
en la Sierra la Martha, Arteaga, Coahuila.

TESIS

**INGENIERO FORESTAL**

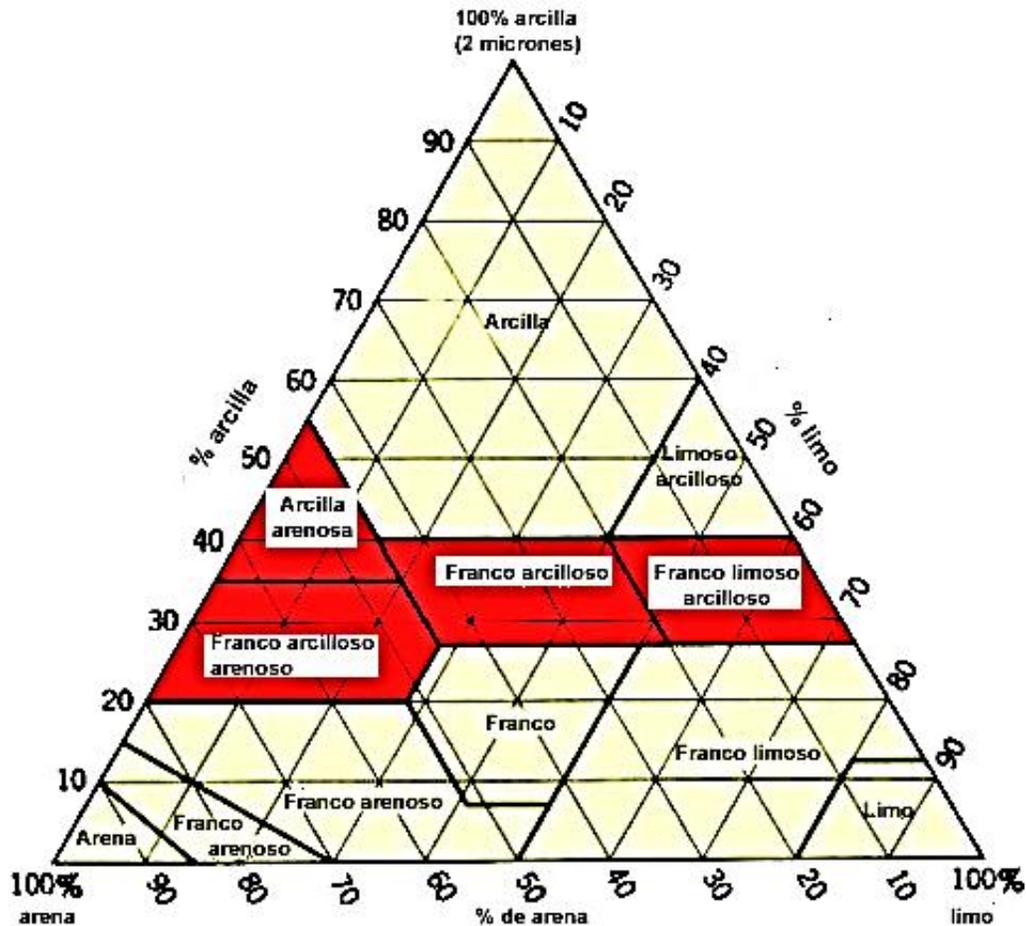
Figura 2. Triángulo de clases texturales básicas del suelo según el tamaño de partículas.  
Fuente: De acuerdo con U.S.D.A., citado por FAO, 2016.

Además se usó el triángulo de textura de suelo que se muestra en la Figura 2 para obtener la denominación textural de las muestras.

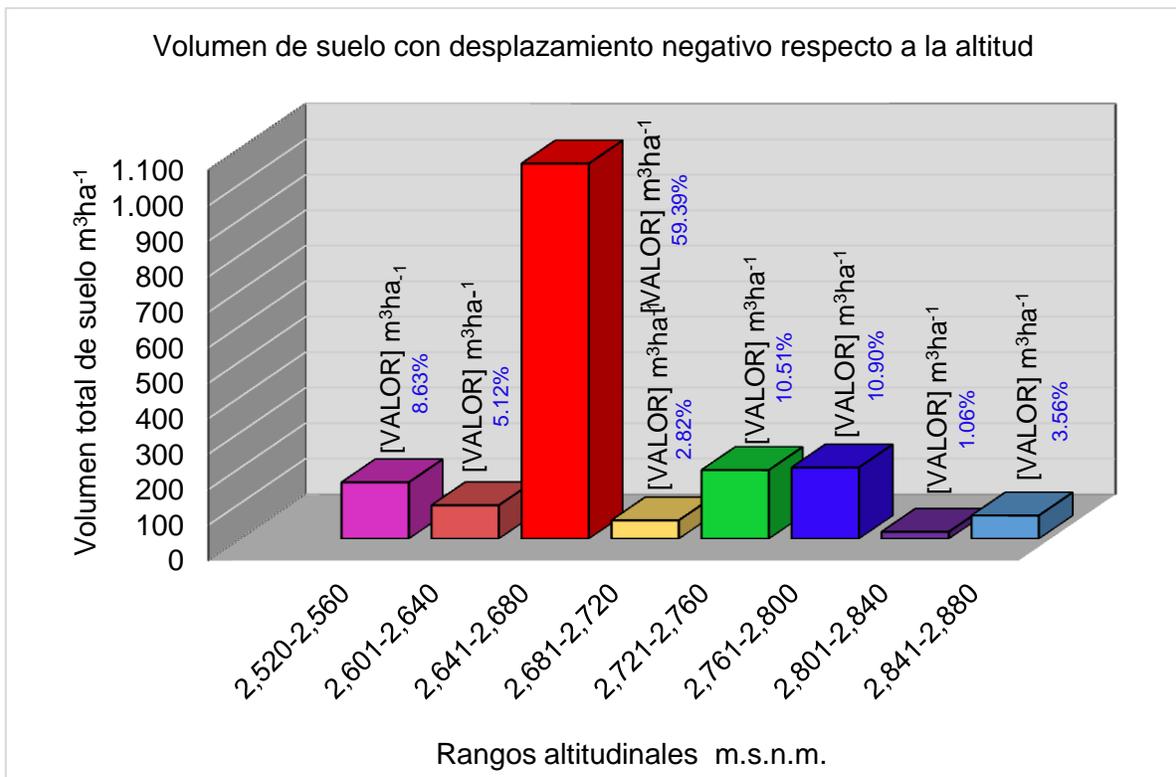
Figura 3. Volumen de suelo con desplazamiento negativo en los ocho rangos altitudinales presentes en el camino motivo de estudio.

El camino se encuentra ubicado en un rango altitudinal que va de los 2,520 a los 2,880 m.s.n.m. En la Figura 3 se muestran los ocho rangos altitudinales y el volumen de suelo con desplazamiento negativo a lo largo del camino; la equidistancia entre puntos altitudinales fue de 40 m.

El mayor desplazamiento negativo de suelo se presentó en el rango altitudinal 2,641-2,680 m.s.n.m. con una pérdida de suelo de 1,057.30 m<sup>3</sup>ha<sup>-1</sup>, que equivale a una proporción del 0.57, lo anterior indica, que en este rango altitudinal se encontró el mayor volumen de suelo perdido; mientras que, en el rango de 2,761-2,800 m.s.n.m. presentó la menor pérdida de suelo, con una proporción del 0.11, que representa 200.79 m<sup>3</sup>ha<sup>-1</sup>. En el Cuadro 5 se pueden observar las diferentes proporciones del desplazamiento negativo de suelo de cada rango altitudinal. Se muestran además, los intervalos de confianza para proporciones, pudiéndose observar que todas las proporciones están dentro de sus respectivos intervalos de confianza.

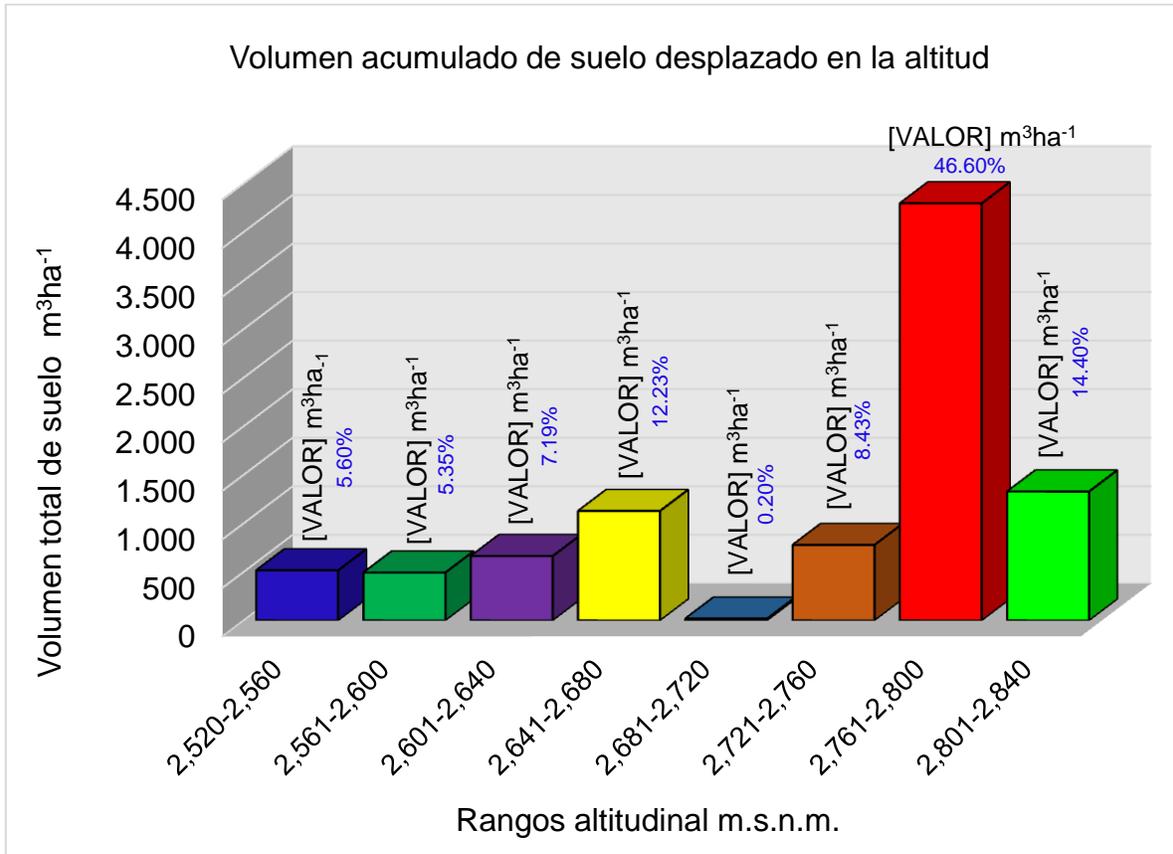
Figura 4. Volumen de suelo con desplazamiento positivo en los ocho rangos altitudinales presentes en el camino motivo de estudio.

En la Figura 4 se puede observar los ocho rangos altitudinales y el volumen de suelo con desplazamiento positivo que se presentó a lo largo del camino.

El desplazamiento positivo de suelo se presentó en el rango altitudinal de los 2,761-2,800 m.s.n.m. con una proporción de 0.47, que corresponde a un acumulamiento de suelo de 4,295.19  $m^3ha^{-1}$ . Lo anterior, indica que en este rango fue donde se obtuvo el mayor acumulamiento de suelo y que la estación 86 fue en la que se determinó el mayor desplazamiento de suelo con 492.14  $m^3ha^{-1}$ . En el rango 2,721-2,860 y el rango 2,801-2,840, en donde ambos rangos mantienen el mismo número (8) de estaciones, presentan una proporción de suelo acumulado de 0.08 y de 0.14 respectivamente. Lo anterior se presenta, porque se presentan

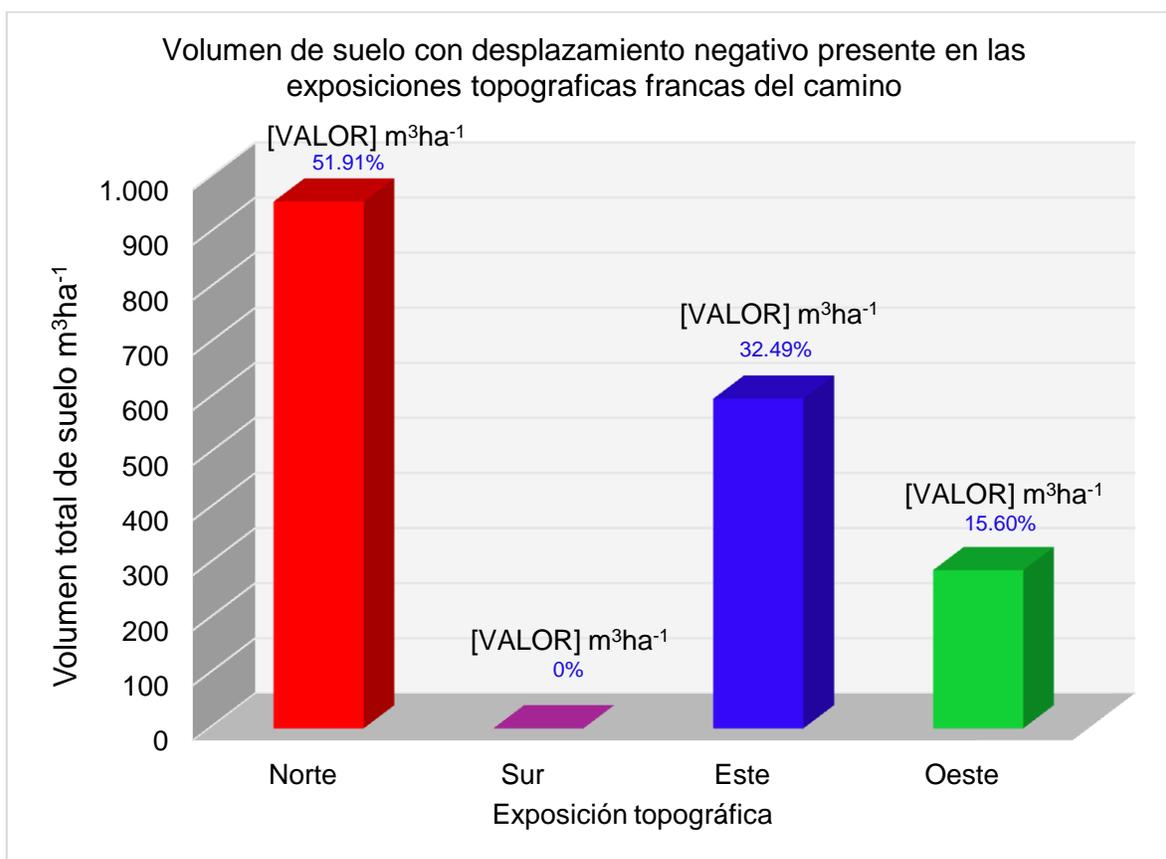
Figura 5. Volumen de suelo con desplazamiento negativo presente en las exposiciones topográficas francas del camino.

En la Figura 5 se puede observar que a lo largo del camino el desplazamiento negativo de suelo solo se presentó en tres exposiciones topográficas francas.

De acuerdo a los resultados, el camino presentó un desplazamiento negativo total de suelo de  $1,842.23 m^3ha^{-1}$ , de este volumen la exposición norte (N), mostró una pérdida de suelo de  $956.34 m^3ha^{-1}$ , representando el 0.52 del volumen total de

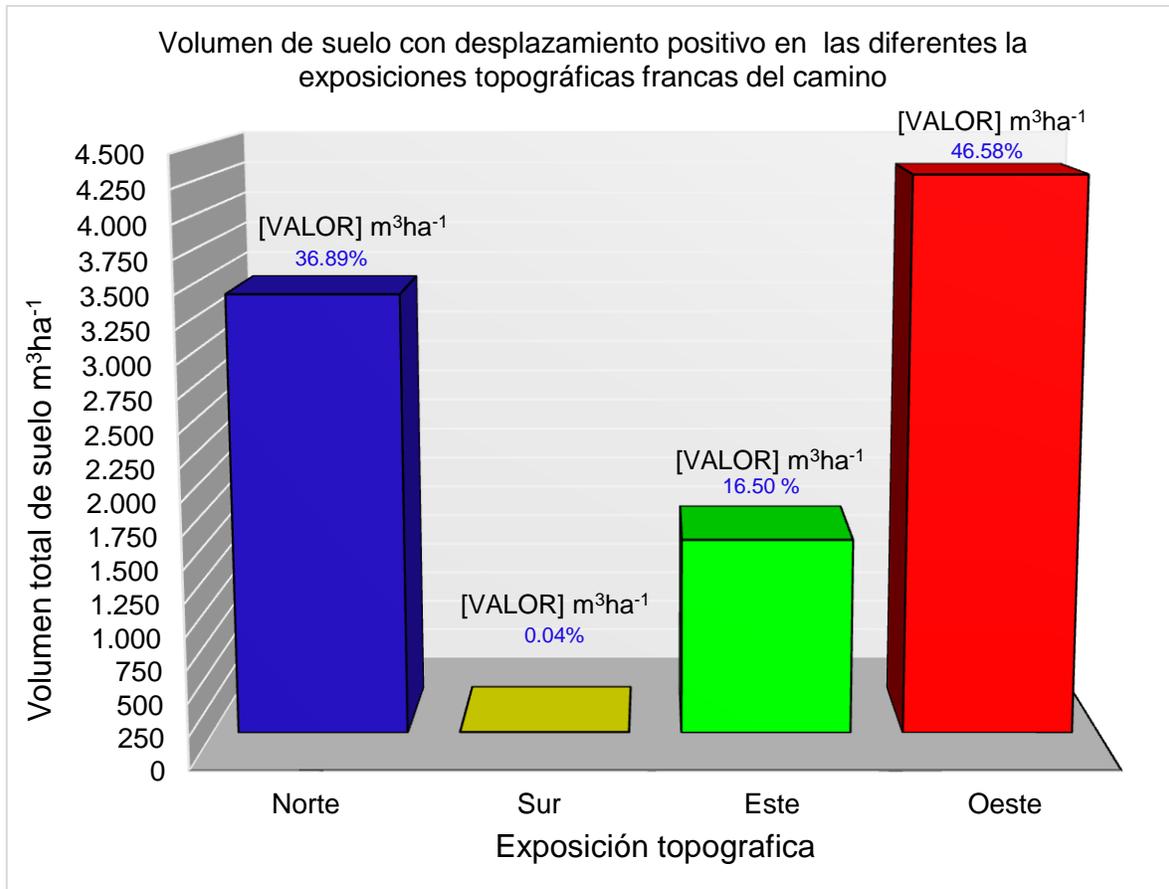
Figura 6. Volumen de suelo con desplazamiento positivo en las diferentes exposiciones topográficas francas del camino.

En el Cuadro 8, se puede observar que el volumen de suelo con desplazamiento positivo se concentró en las exposiciones norte (N) y oeste (W) que presentaron un alto contenido de humedad, sugiriendo esto, que la estructura del suelo de la carpeta de rodamiento del camino se modificó por efecto del tránsito de los vehículos pesados y la escorrentía superficial. En la exposición oeste (W) se presentó un acumulamiento de suelo de  $4,293.06 m^3ha^{-1}$ , que representa una proporción del 0.47; en esta exposición fue donde se presentó un mayor desplazamiento de suelo; mientras que, la exposición sur (S) mostró un desplazamiento de suelo de  $3.53 m^3ha^{-1}$ , con una proporción de 0.0004, indicando un menor acumulamiento de suelo en el camino.

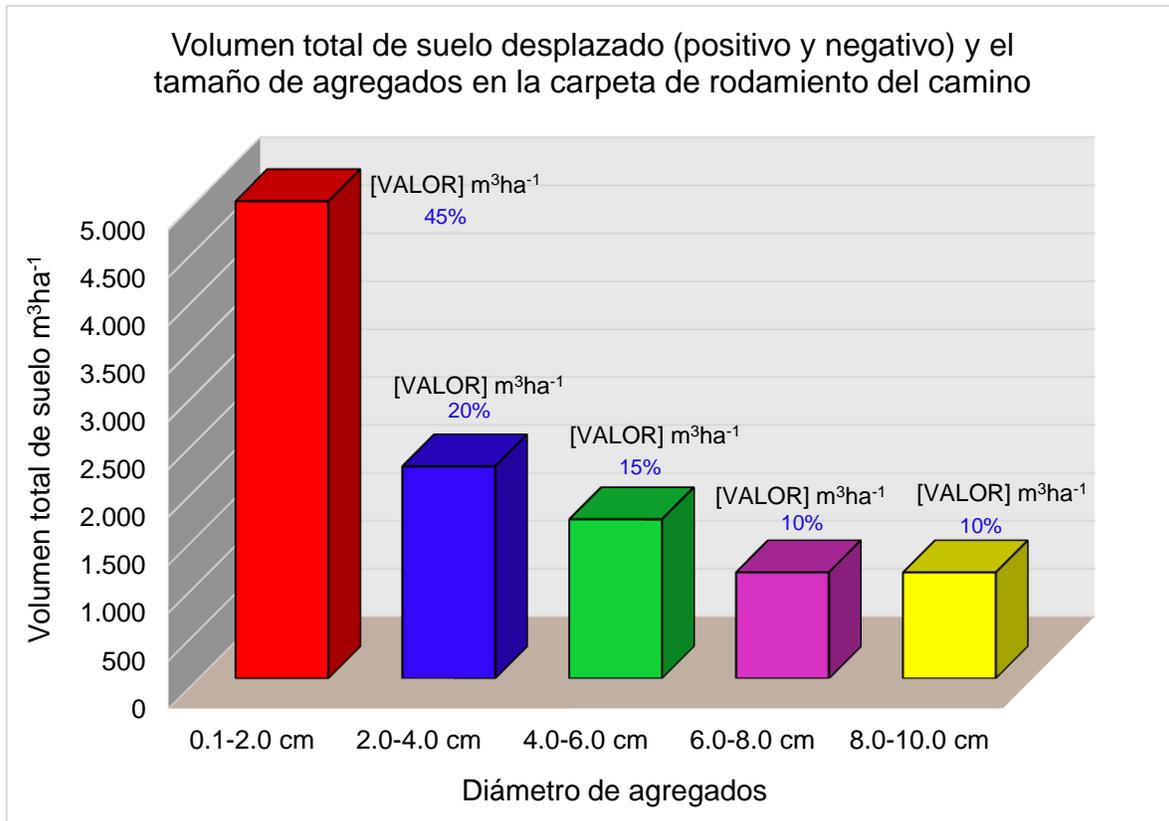
Figura 7. Volumen total de suelo desplazado en los porcentajes de agregados de la carpeta de rodamiento del camino.

En la Figura 7, se pueden apreciar los rangos en porcentajes de acuerdo al tamaño de los agregados que se presentaron en la carpeta de rodamiento del camino, así como el volumen total de suelo desplazado (positivo y negativo) por efecto de la escorrentía superficial.

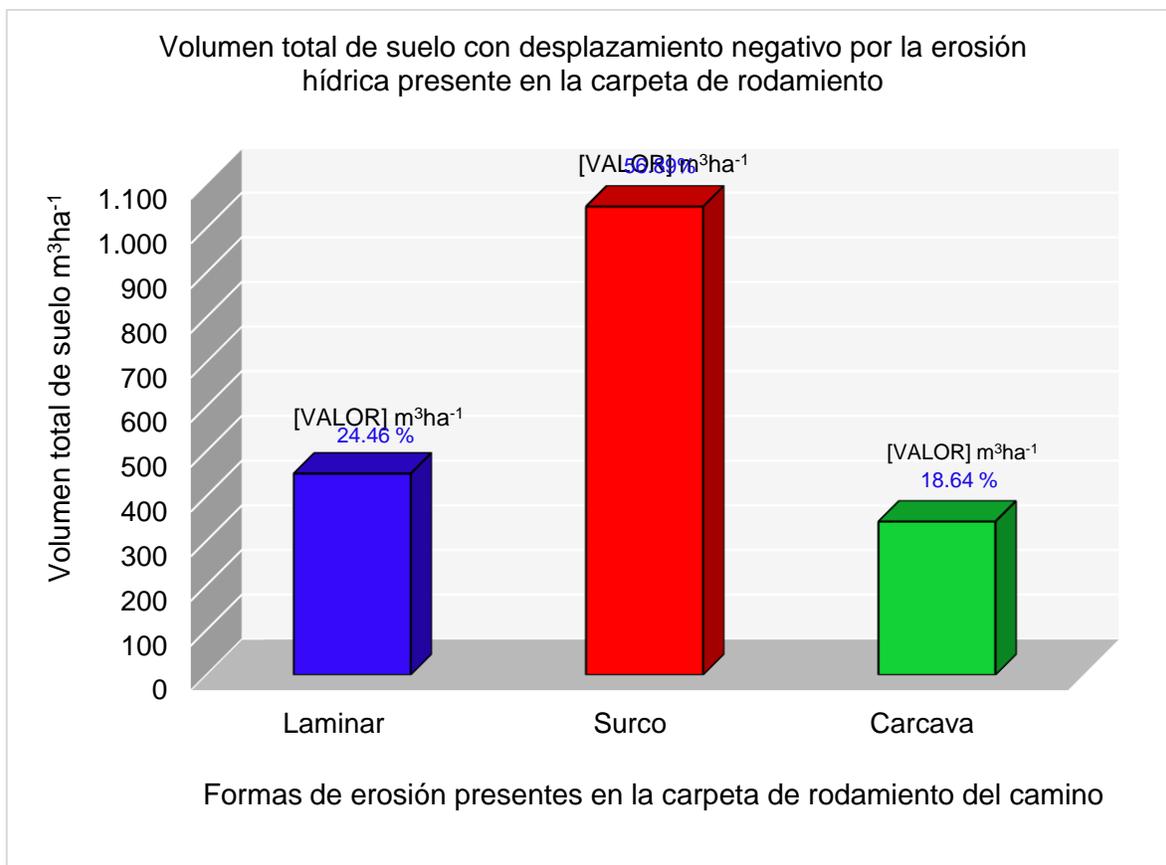
Figura 8. Volumen total de suelo con desplazamiento negativo por la erosión hídrica presente en la carpeta de rodamiento.

En la Figura 8 se puede observar el volumen total de suelo con desplazamiento negativo y las tres principales formas de erosión hídrica que se presentaron en la carpeta de rodamiento del camino. Esto se puede corroborar por medio de la información contenida en el Cuadro 11.

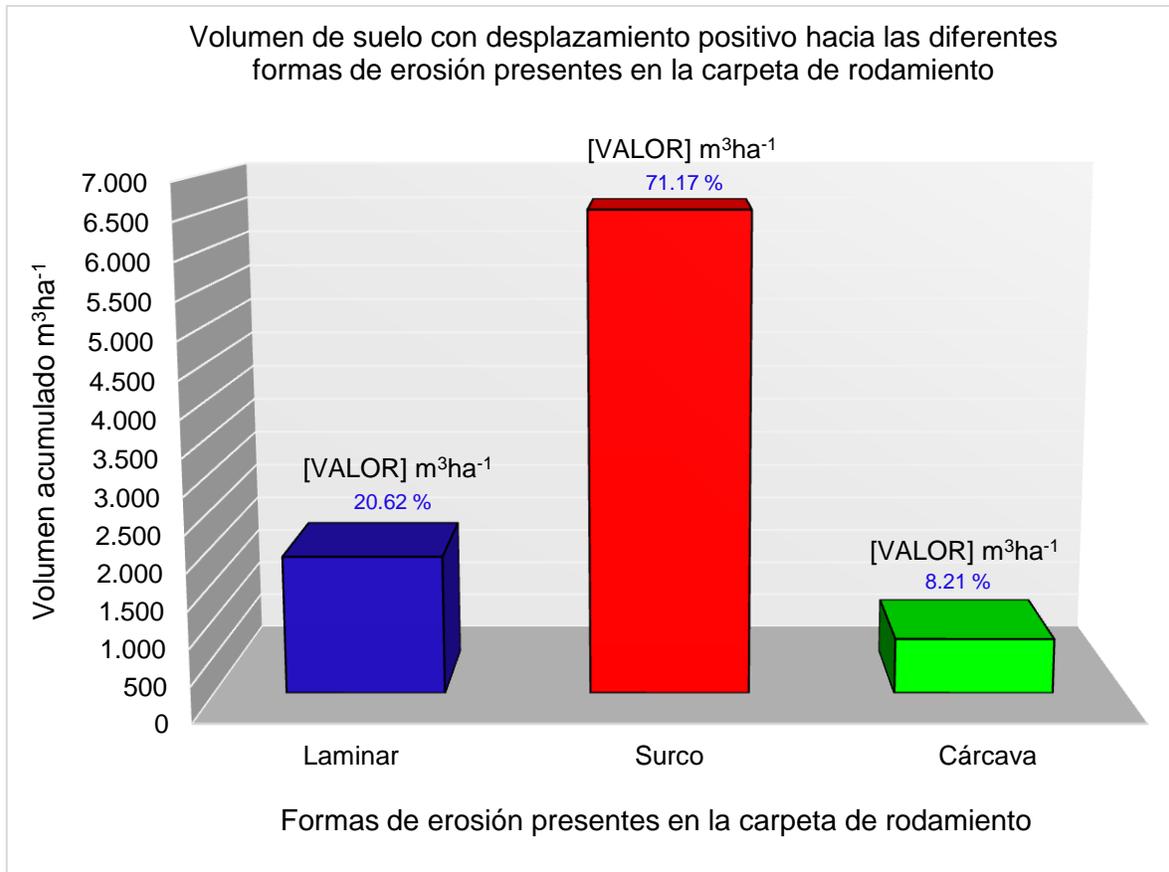
Figura 9. Volumen de suelo con desplazamiento positivo hacia las diferentes formas de erosión presentes en la carpeta de rodamiento.

En la Figura 9, se puede observar las tres formas de erosión hídrica del suelo presentes en el camino motivo de estudio, así como, el volumen total de suelo con desplazamiento positivo hacia estas formas de erosión del camino.

En el Cuadro 12 se puede observar que la erosión en surcos presentó un acumulamiento (desplazamiento positivo de suelo) de  $6,559.82 m^3ha^{-1}$  en 56 estaciones, que representó una proporción de 0.71 y de la forma de erosión en cárcavas se obtuvo un desplazamiento positivo de  $746.85 m^3ha^{-1}$  en 10 estaciones.

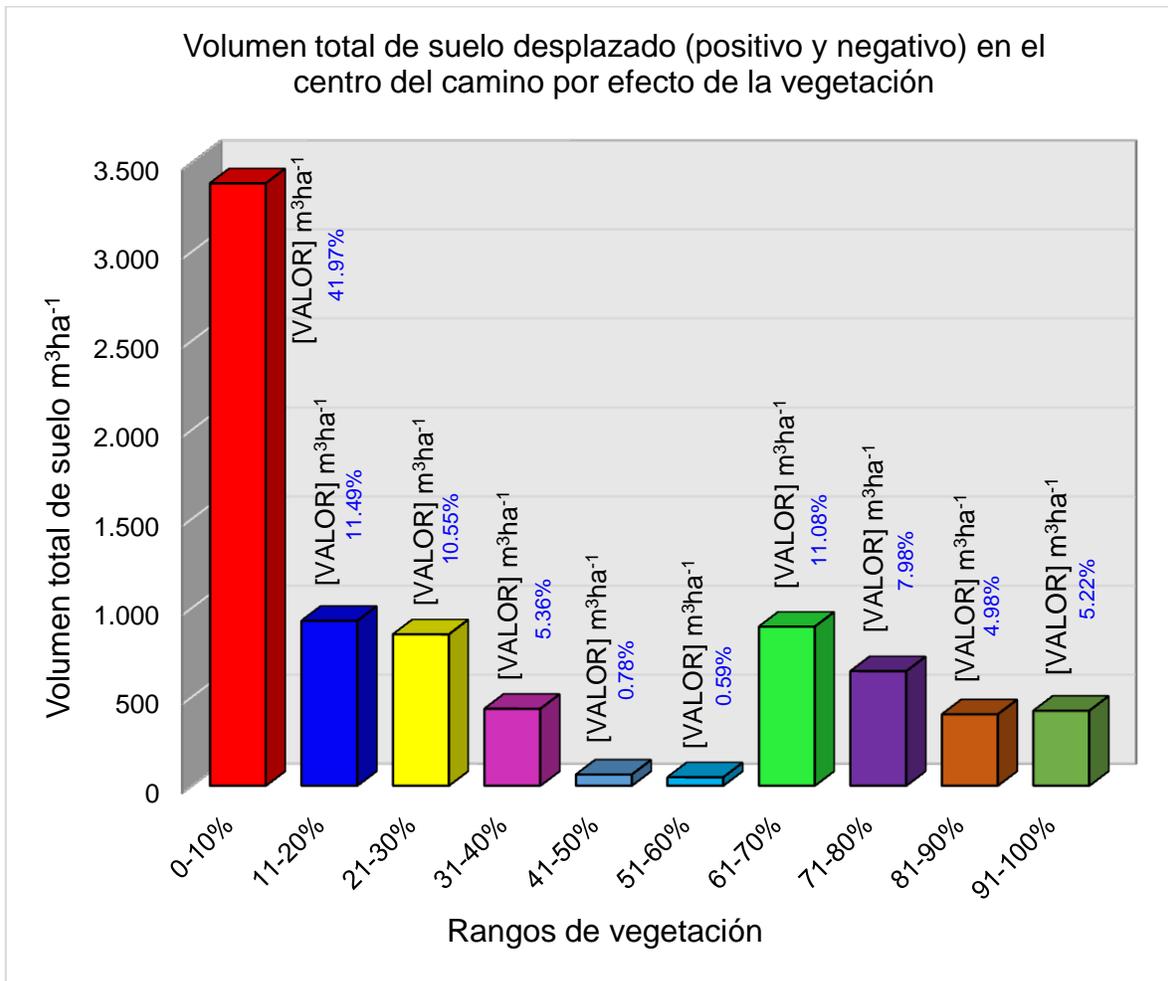
Figura 10. Volumen total de suelo desplazado (positivo y negativo) en el centro del camino por efecto de la vegetación.

En la Figura 10 se puede observar las proporciones de la cobertura vegetal (cantidad de vegetación) en el centro del camino y el volumen total de suelo

En la parte central del perfil transversal a lo largo del camino, se presentaron bajas proporciones de vegetación herbácea, como se puede observar en la Figura 10 y en el Cuadro 13, el cual muestra que en el rango de 0-10 % de vegetación mostró un desplazamiento total de suelo de  $3,382.40 \text{ m}^3\text{ha}^{-1}$ , siendo este rango el que mayor movimiento de partículas y agregados presentó, es decir, hubo un mayor volumen de suelo desplazado en una proporción del 0.42; mientras que en el

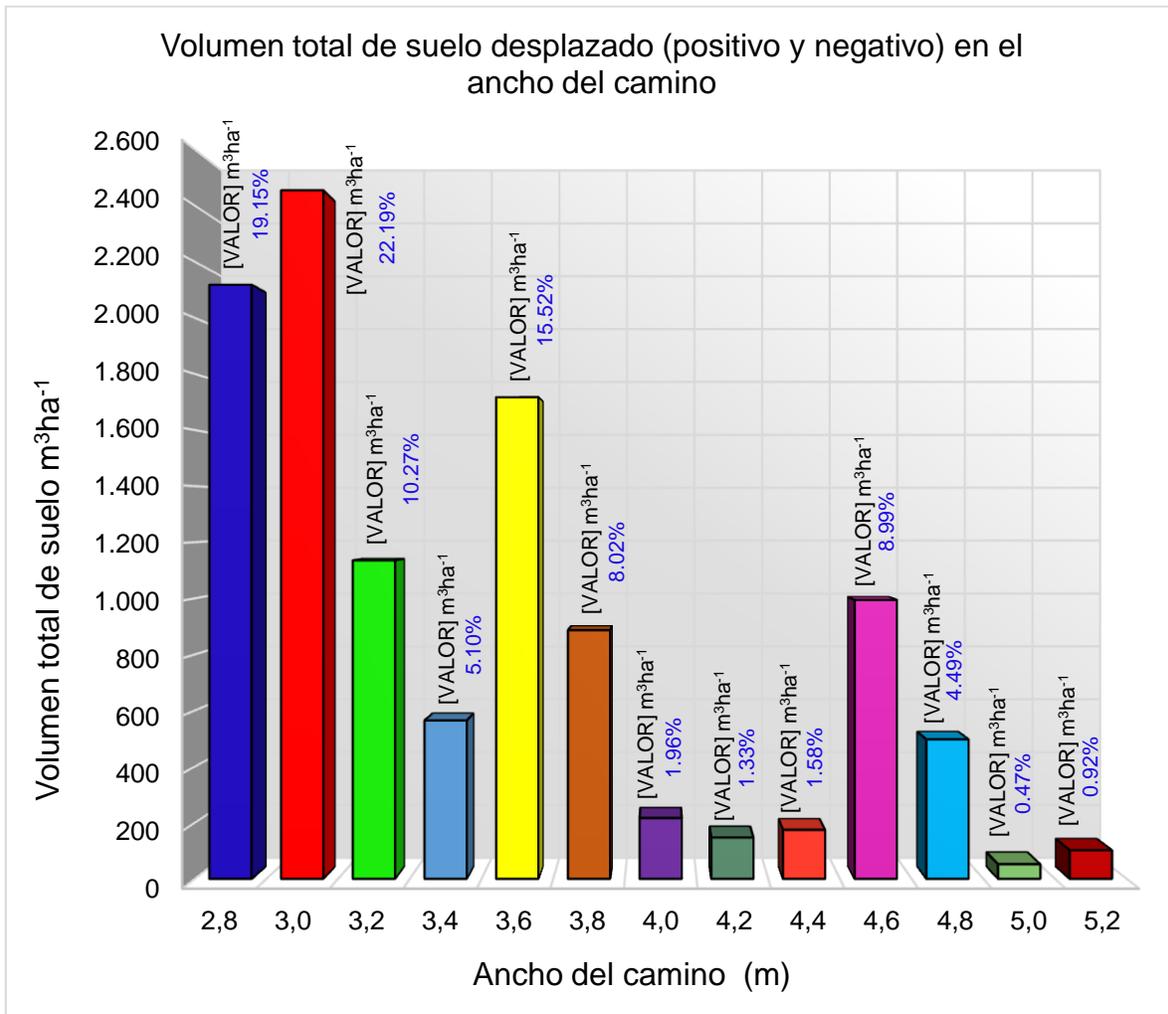
Figura 11. Volumen total de suelo desplazado (positivo y negativo) en el ancho del camino que están entre los 2.8 y 5.2 m.

Como se puede observar en la Figura 11, que a lo largo del camino se presentaron diferentes anchos del mismo, las cuales fueron de 2.8 a 5.2 m, así

como también a lo largo del camino se estimó que el volumen total de suelo desplazado (positivo y negativo) fue de 11,059.66 m<sup>3</sup>ha<sup>-1</sup>.

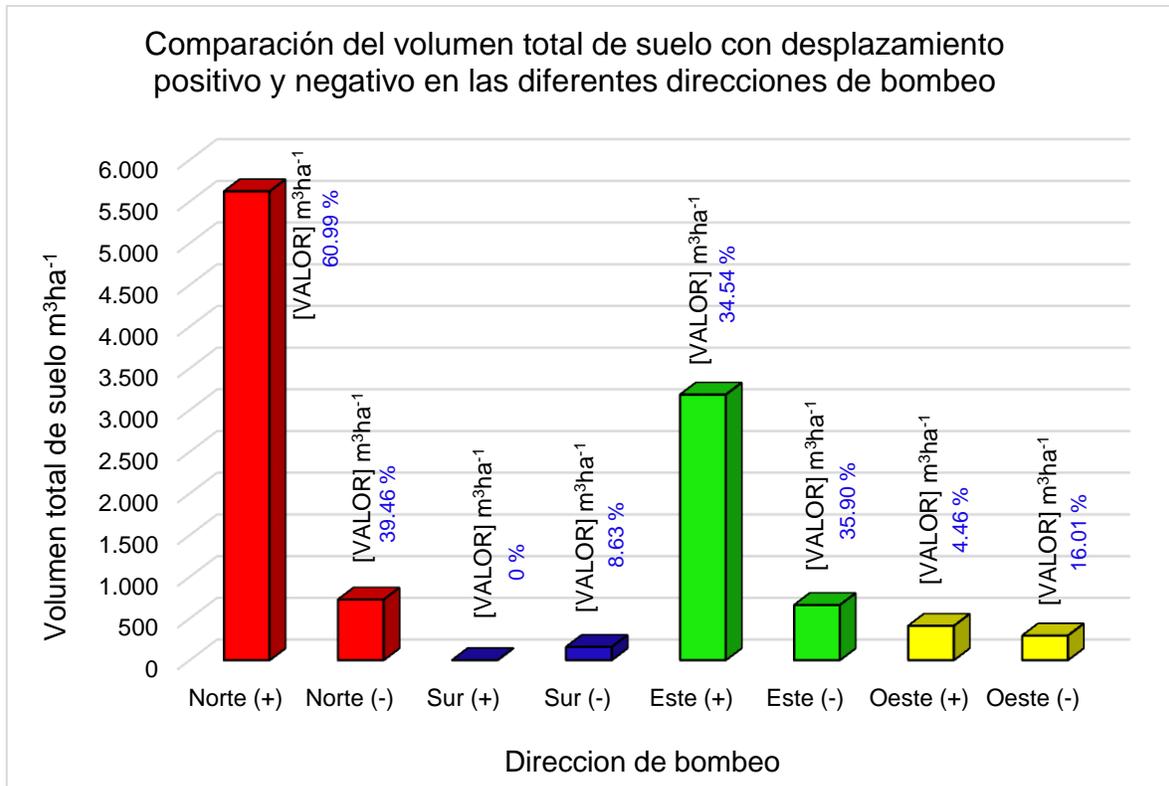
Figura 12. Volumen total de suelo con desplazamiento positivo y negativo en las diferentes direcciones de bombeo del camino.

El 60.99 % del desplazamiento positivo de suelo se presentó en la dirección de bombeo norte (N), cuyo volumen de suelo fue de  $5,622.15 m^3ha^{-1}$ ; y en esta misma dirección de bombeo el 39.46 % del desplazamiento negativo de suelo tuvo un volumen de suelo desplazado de  $726.91 m^3ha^{-1}$ . Por otro lado, en la dirección de bombeo este (E) se observa que el 34.54 % está constituido por un desplazamiento positivo de suelo de  $3,184.06 m^3ha^{-1}$ , y el 35.90 % representa un volumen de suelo perdido de  $661.44 m^3ha^{-1}$ . La exposición sur (S) es la que menos movimiento de suelo presentó, en el desplazamiento positivo de suelo el valor fue de cero, mientras que el volumen de suelo con desplazamiento negativo fue de  $158.98 m^3ha^{-1}$ , que representó el 8.63 %.

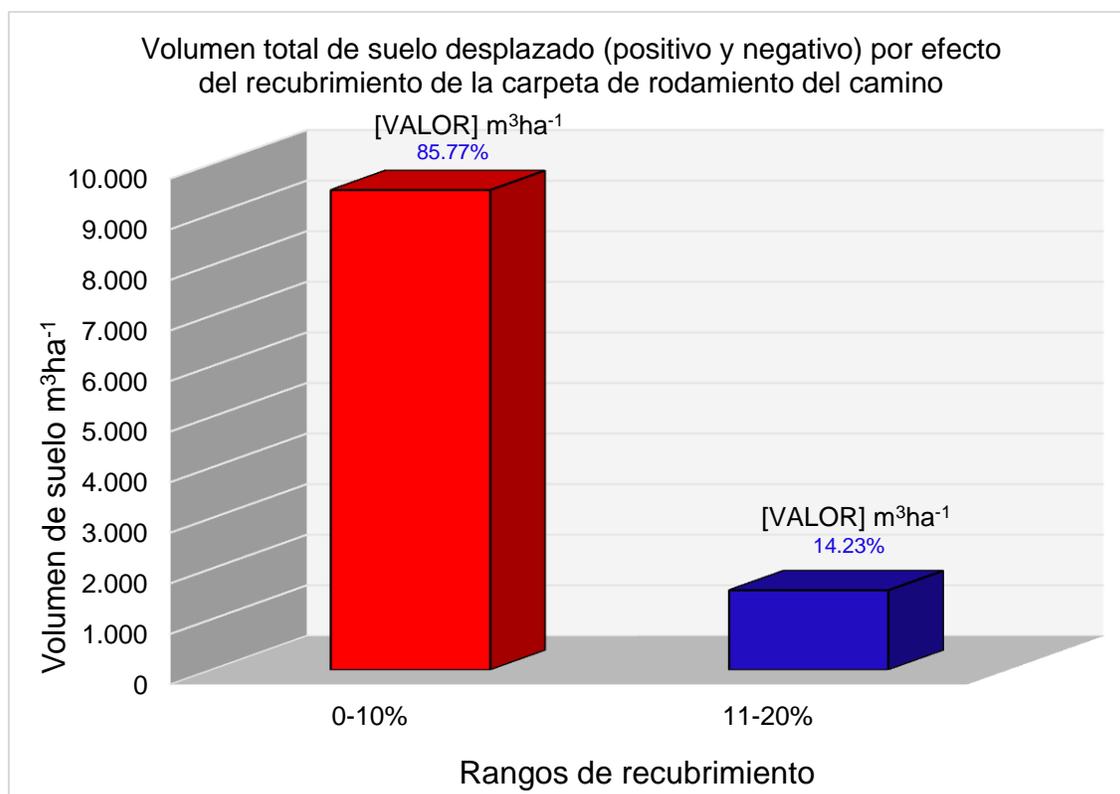
Figura 13. Volumen total de suelo desplazado (positivo y negativo) por efecto del recubrimiento de la carpeta de rodamiento del camino.

El camino en cuestión tiene un área promedio total de 14,880 m<sup>2</sup>, de cuya superficie se muestreó el 93.7 % (13,942.56 m<sup>2</sup>); de este último espacio se determinó que el 85.77 % (11,958.53 m<sup>2</sup>) del camino mostró una escasa capa de recubrimiento, la cual estuvo entre 0 y 10 % de la superficie del camino y cuyo volumen de suelo desplazado fue de 9,485.43 m<sup>3</sup>ha<sup>-1</sup>. Mientras que el rango de recubrimiento siguiente mostró un volumen de suelo desplazado de 1,574.24 m<sup>3</sup>ha<sup>-1</sup>, en una superficie de 1,984.03 m<sup>2</sup>; en éste último rango de recubrimiento se encontraron las áreas de curva del camino.

En el Cuadro 18 se puede corroborar lo antes expuesto y lo que se visualiza en la Figura 13. Además, en la columna 4 se muestran las diferentes proporciones y sus respectivos intervalos de confianza.

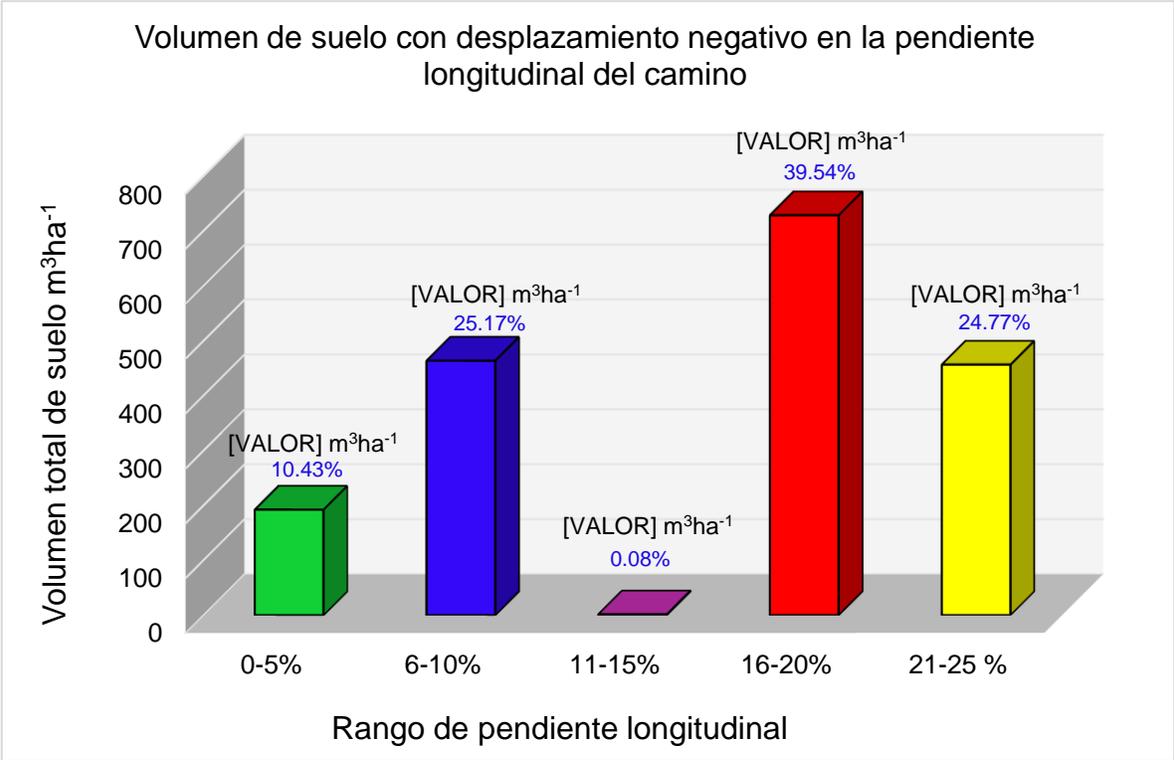
Figura 14. Volumen de suelo con desplazamiento negativo a lo largo de la pendiente longitudinal del camino.

En la Figura 14 se pueden observar las pendientes longitudinales que se presentaron en el camino, las cuales oscilaron entre 0 y 25 % y en él que las pendientes longitudinales que predominaron estuvieron entre 16 y 20. Con esto se puede observar que prácticamente en 65 % del camino se encontraba fuera de los rangos establecidos en la literatura citada, lo cual generó un volumen total de suelo con desplazamiento negativo de 1,842.23 m<sup>3</sup>ha<sup>-1</sup>.

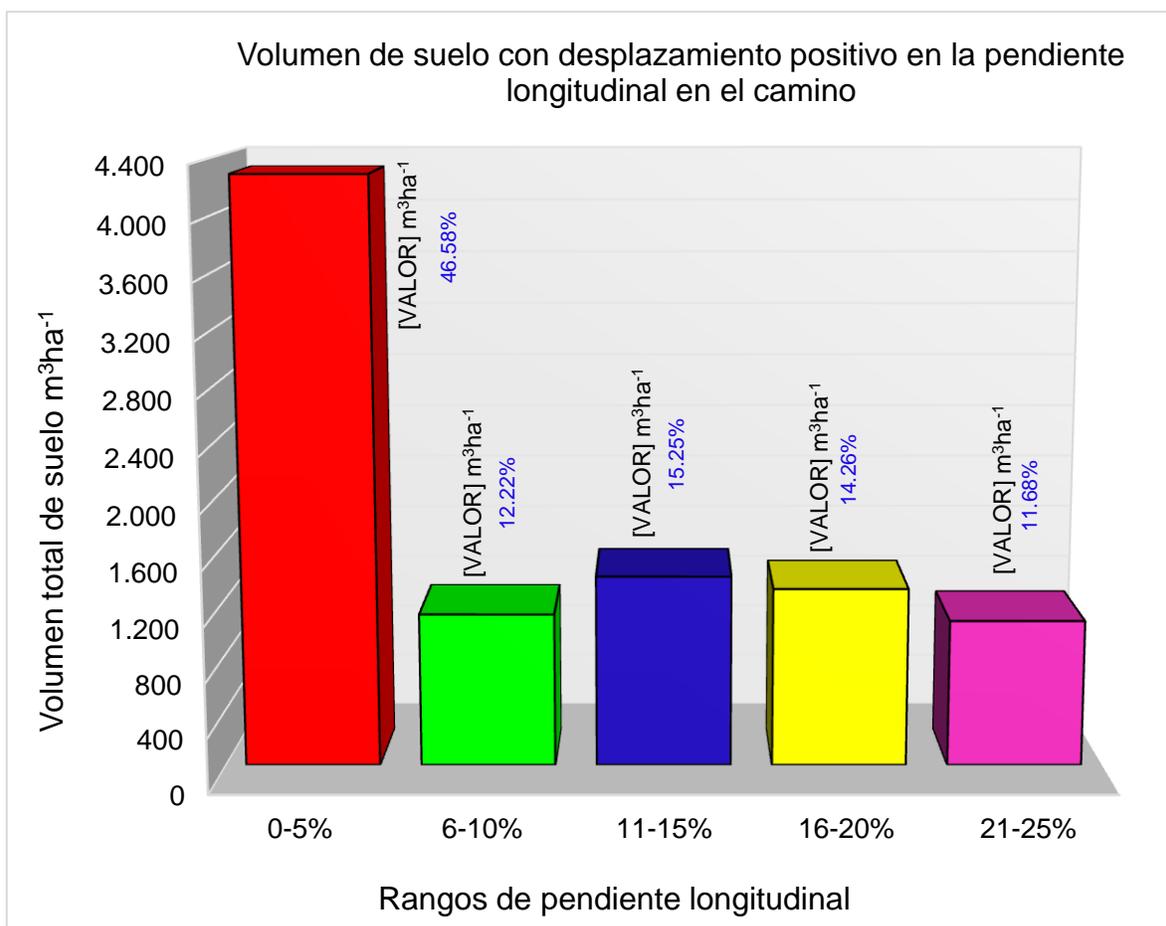
Figura 15. Volumen de suelo con desplazamiento positivo a lo largo de la pendiente longitudinal del camino.

Weave *et al.* (2014), mencionan que a lo largo de un camino, se puede presentar una variación de las pendientes longitudinales; principalmente para desalojar el agua que se encuentre en las estructuras de la calzada. En la Figura 15 se pueden visualizar las pendientes longitudinales que se presentaron a lo largo del camino y el volumen total de suelo con desplazamiento positivo fue de 9,217.43 m<sup>3</sup>ha<sup>-1</sup>.

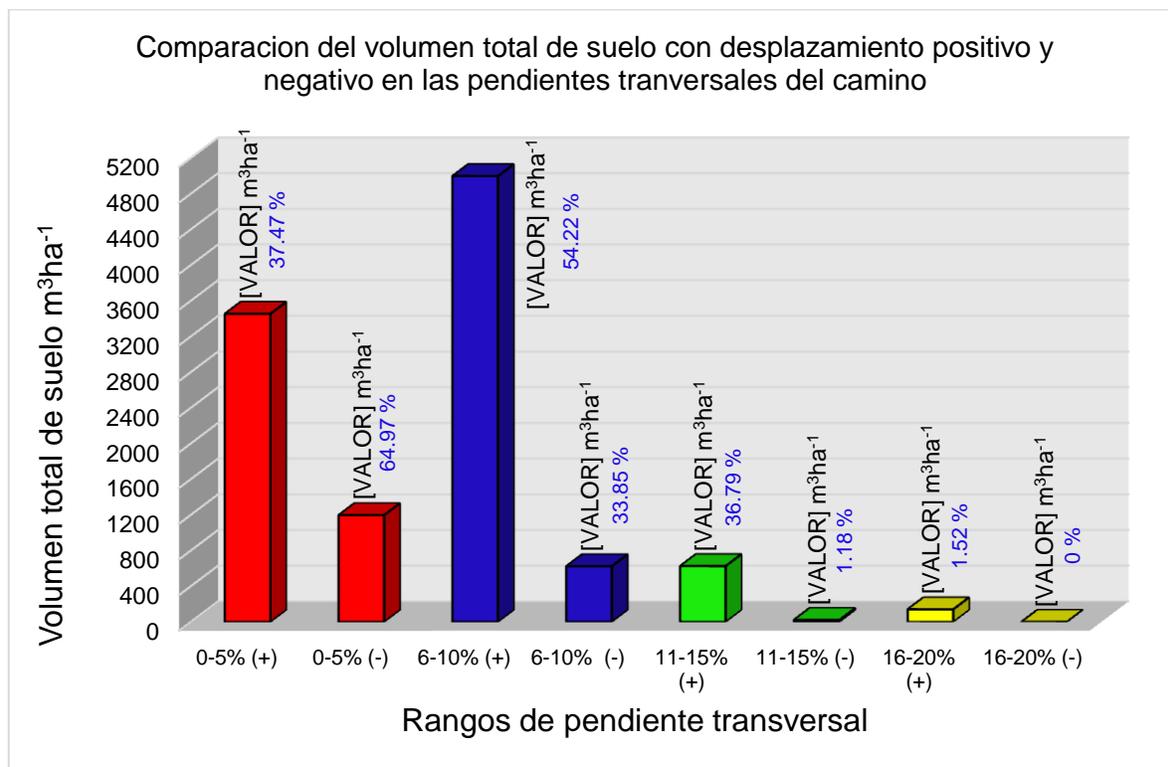
Figura 16. Volumen de suelo con desplazamiento positivo y negativo en los rangos predominantes de la pendiente transversal del camino.

La Figura 16 nos permite corroborar de manera visual lo expuesto en el Cuadro 20 y en el Cuadro 21.

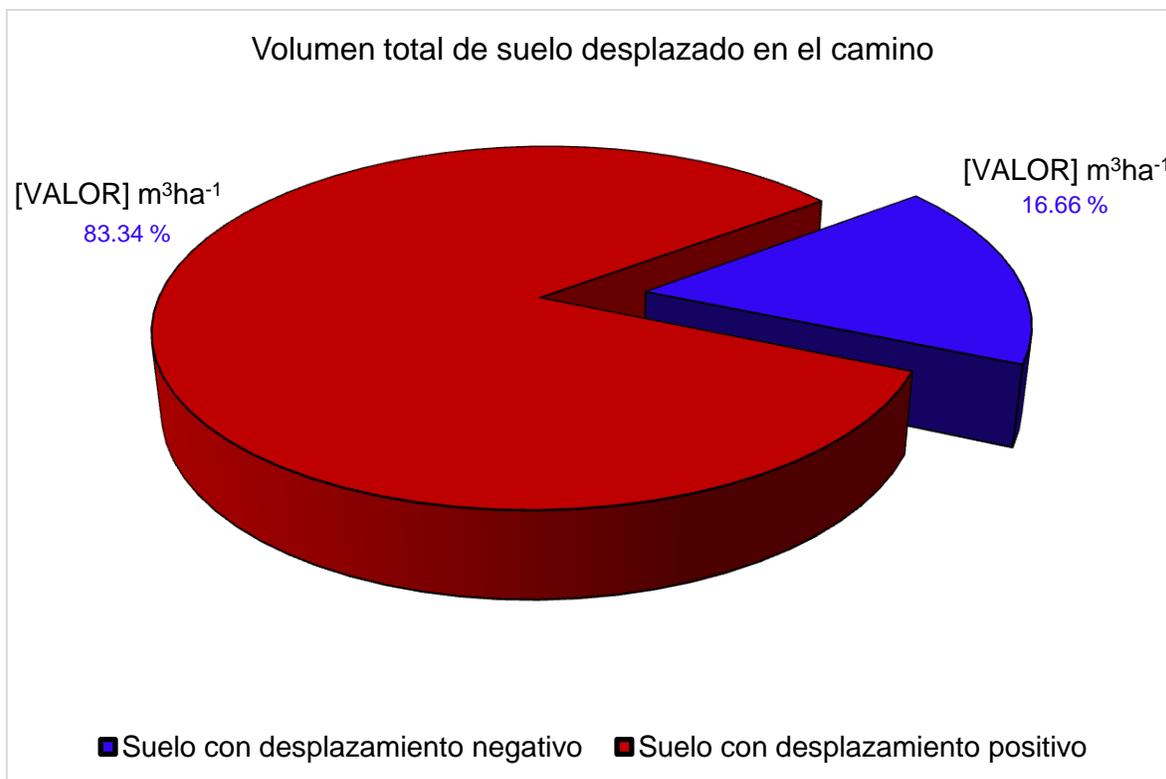
Figura 17. Volumen total de suelo desplazado (negativo y positivo) en el camino por efecto de la escorrentía superficial.

De acuerdo a lo mencionado en la metodología respecto a las estaciones muestreadas, a la información obtenida en campo y al análisis de ésta en gabinete, se puede decir a nivel general, que los volúmenes totales desplazados (negativo y positivo) por efecto de la escorrentía superficial, se pueden visualizar en la Figura 17 y en el Cuadro 23 se muestran los valores para dichos volúmenes. El volumen total de suelo desplazado fue de  $11,059.66 \text{ m}^3\text{ha}^{-1}$ ; de éste el 28.20 % corresponde al volumen de suelo con desplazamiento negativo ( $1,842.23 \text{ m}^3\text{ha}^{-1}$ ) en 22 estaciones muestreadas, y el 71.80 % correspondió a un volumen de suelo con desplazamiento positivo ( $9,217.43 \text{ m}^3\text{ha}^{-1}$ ) con 56 estaciones muestreadas. Además se puede apreciar que las proporciones del desplazamiento de suelo se encuentran dentro de sus respectivos intervalos de confianza.

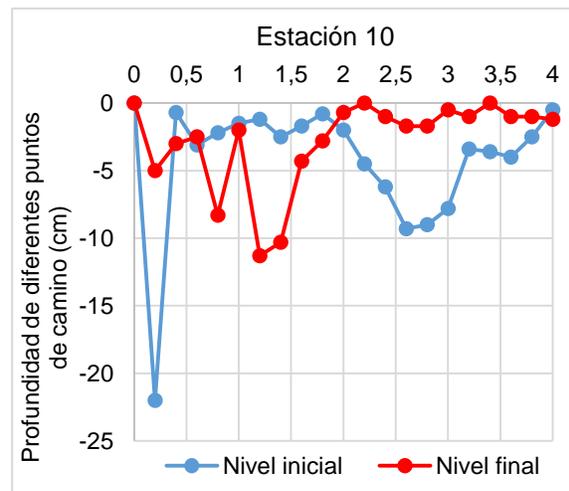
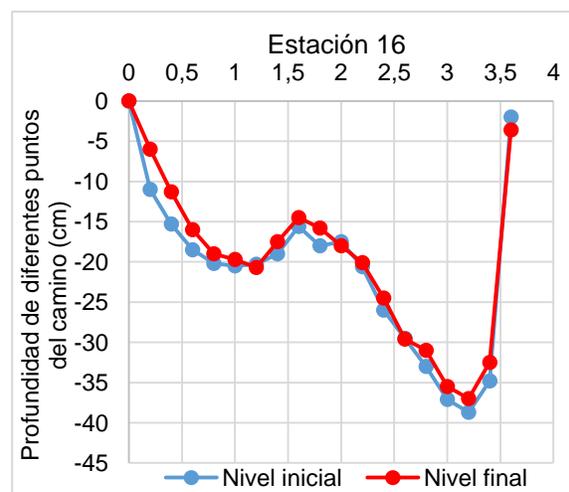
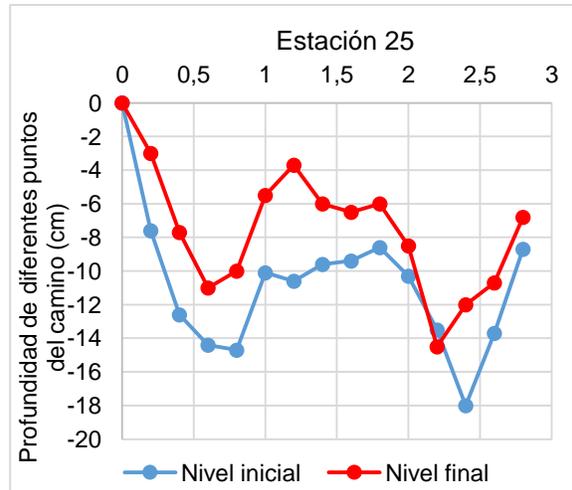
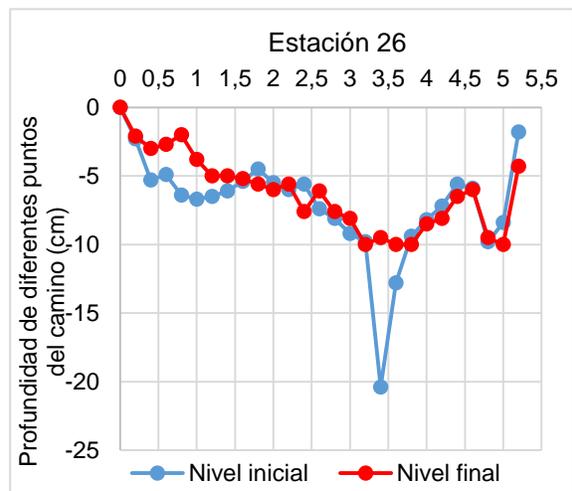
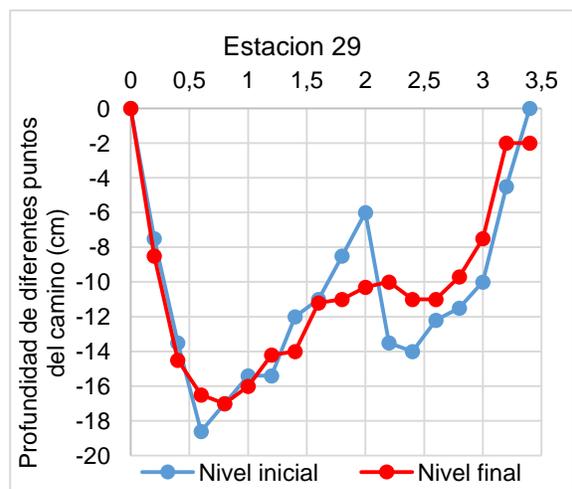
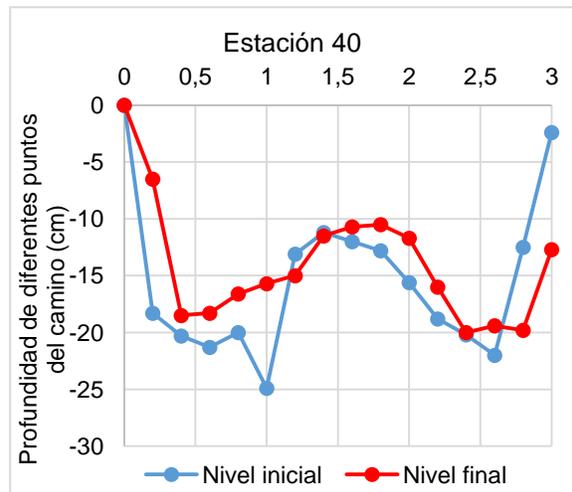
**Anexo 4.**

Perfiles transversales de las estaciones del camino con desplazamiento positivo de suelo.
