Retención de Sedimentos en Diferentes Obras de Conservación de Suelos en el
Predio Loma del Gorrión, Saltillo, Coahuila

TESIS

INGENIERO FORESTAL

Junio, 2018

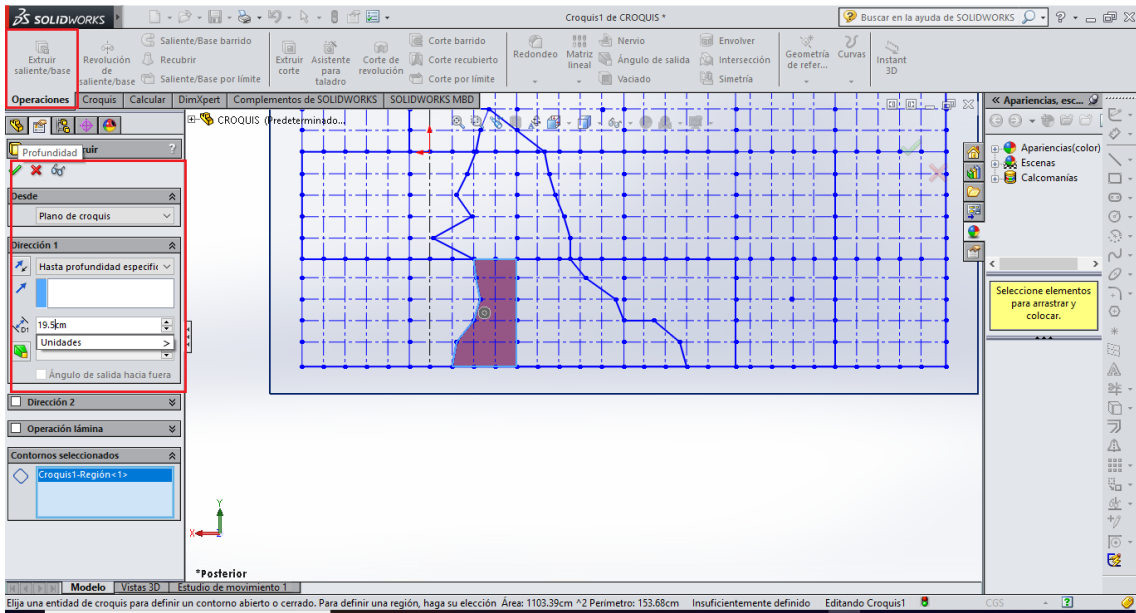
Figura 13. Representación para agregar la altura de sedimentación por cuadrante evaluado en campo, en el software Solidworks 2015.

- ❖ Terminado el polígono, en el ícono de croquis se da clic y con la opción de línea se remarcan los cuadrantes de acuerdo a la altura obtenida por la barrena; una vez que el cuadrante está definido, se selecciona la opción “Operaciones” y posteriormente en la opción “Extruir base/saliente”, en la parte izquierda aparece una tabla donde se indica la profundidad a la que cada cuadrante va a ser extruido en la parte donde dice “dirección 1” y se confirma en la palomita verde (Figura 13).

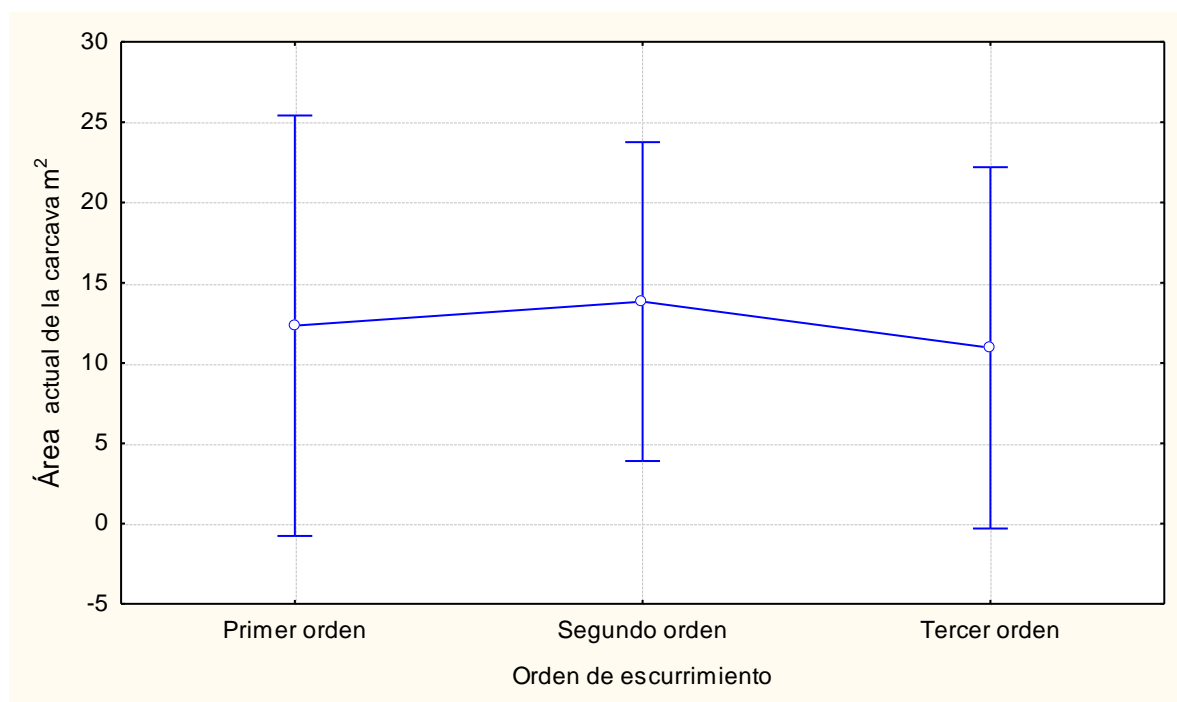
Figura 19. Área sedimentada en los tres órdenes de escurrimiento en el predio "Loma del Gorrión", Saltillo, Coahuila.

Tratamiento T	Media (m^2)	Agrupación Tukey*
Primer orden de escurrimiento	3.55436	a
Segundo orden de escurrimiento	12.38373	a b
Tercer orden de escurrimiento	13.36109	b

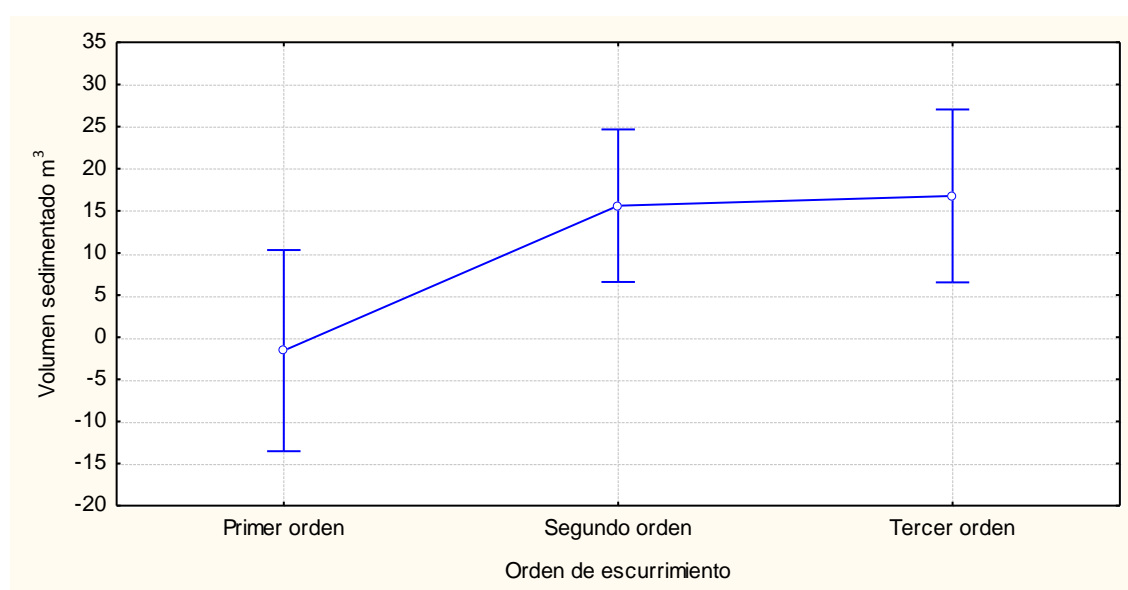
Figura 20. Volumen de suelo sedimentado por orden de escurrimiento en el predio "Loma del Gorrión", Saltillo, Coahuila.

Con el análisis de covarianza ($\alpha=0.05$), para el volumen sedimentado en las tres órdenes de escurrimiento considerando como covariable la distancia entre obras no mostró efectos significativos de la covariable ($\text{Pr}>F = 0.13$; Anexo 3) en el volumen de suelo sedimentado en las tres órdenes de escurrimiento; mientras que para los tratamientos no mostró efectos significativos ($\text{Pr}>F = 0.75$; Anexo 3); el orden de escurrimiento que mostró una media más alta de volumen sedimentado en condición de cárcava, fueron los del tercer orden de escurrimiento (14.82 m^3); seguido por los del segundo orden de escurrimiento (13.52 m^3) y finalmente por los del primer orden de escurrimiento (3.11 m^3) (Figura 20).

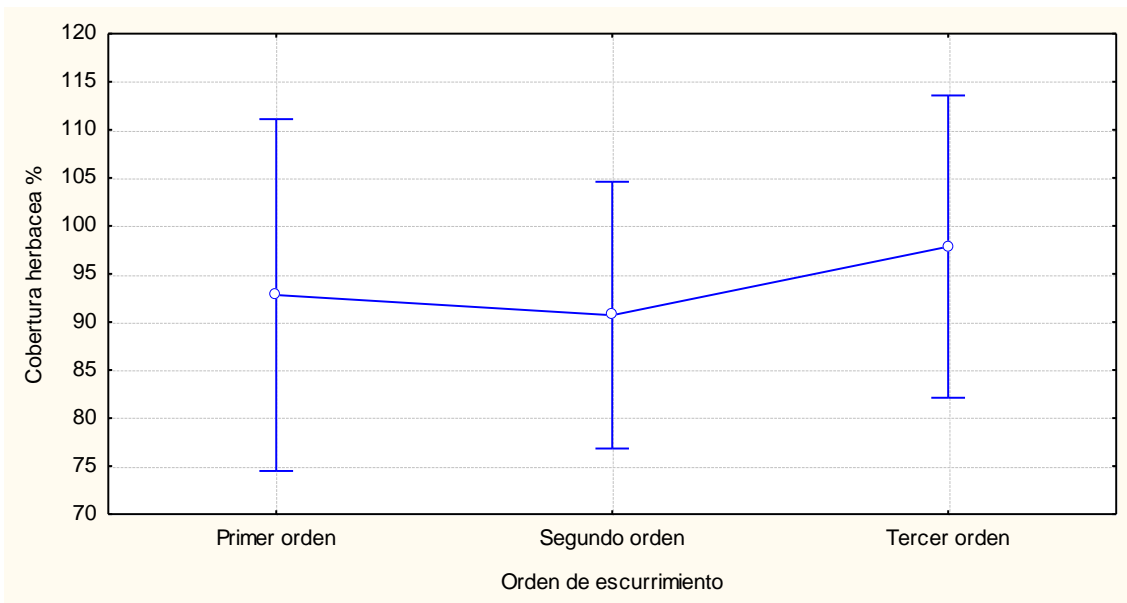
Figura 22. Cobertura herbácea en las tres órdenes de escurrimiento, en el predio "Loma del Gorrión", Saltillo, Coahuila.

El análisis de covarianza ($\alpha=0.05$) para la cobertura herbácea del área sedimentada considerando como covariable a la distancia entre obras, no mostró efecto significativo ($Pr>F = 0.47$; Anexo 5); mientras que para los tratamientos tampoco mostró diferencias significativas ($Pr>F=0.69$; Anexo 5). La media más alta en la cobertura fue la del tercer orden de escurrimiento (99.16 %); seguida por las repeticiones del segundo orden de escurrimiento (92.12 %) y finalmente por las del primer orden de escurrimiento (89.58 %) (Figura 22).

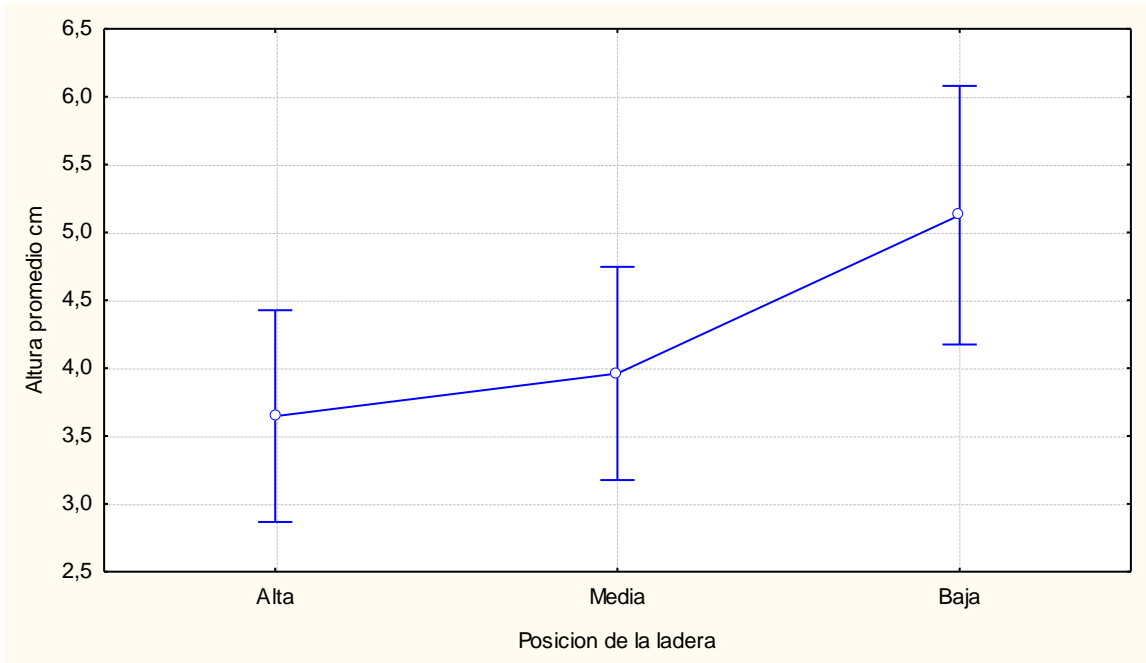
Figura 23. Altura promedio de la capa sedimentada de las obras de piedra acomodada, en posición de ladera, en el predio "Loma del Gorrión", Saltillo, Coahuila.

Tratamiento T	Media (m^2)	Agrupación Tukey*
Posición alta	0.11	a
Posición media	0.13	ab
Posición baja	0.29	b

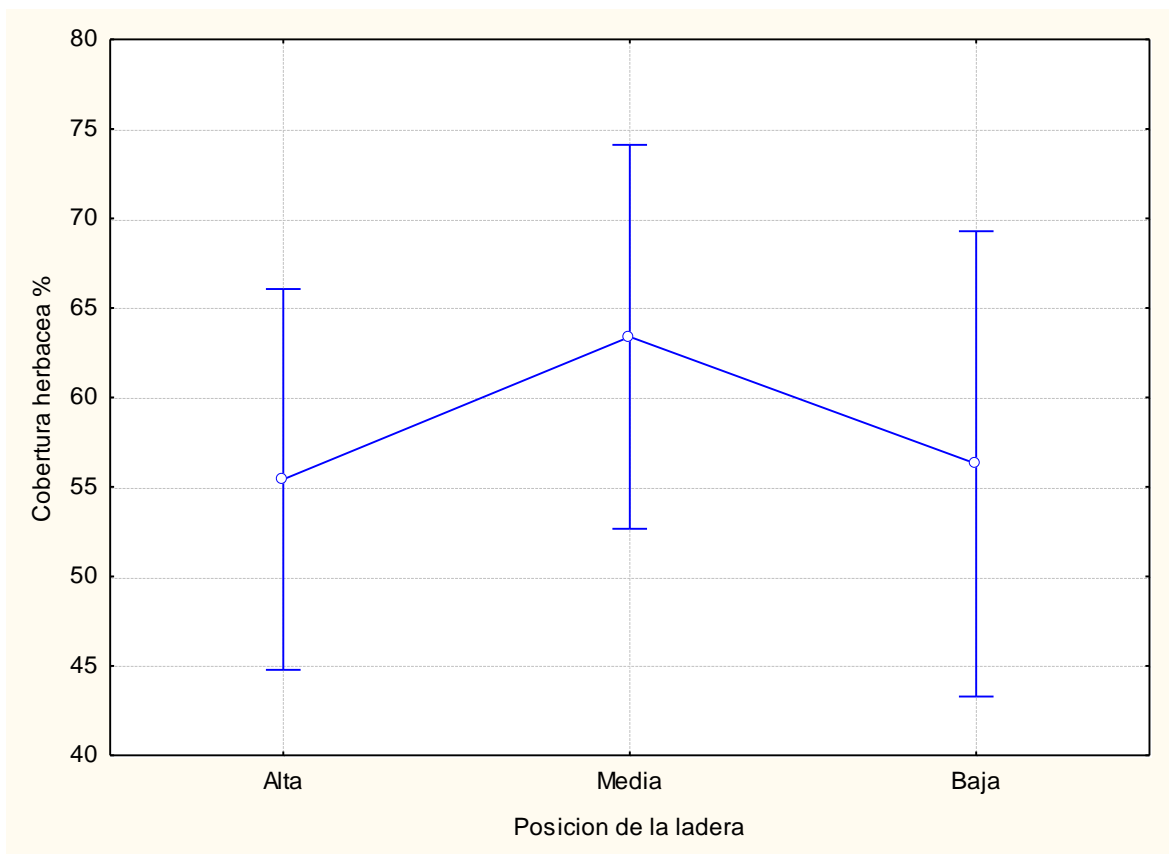
Figura 27. Cobertura herbácea en diferentes posiciones de ladera, en el predio "Loma del Gorrión", Saltillo, Coahuila.

Con el análisis de covarianza ($\alpha=0.05$), considerando la distancia entre obras como covariable en las tres posiciones de ladera como covariable, no mostró efectos significativos ($Pr>F=0.65$; Anexo 10); del mismo modo no se encontró diferencias significativas para los tratamientos (posición de la ladera) ($Pr>F=0.53$; Anexo 10); la posición de la ladera que mostró una media más alta fue la posición media de la ladera (56.50 %), seguida por la posición baja de la ladera (56.50 %) y finalmente la posición alta de la ladera (55.66 %) (Figura 27, Cuadro 10).

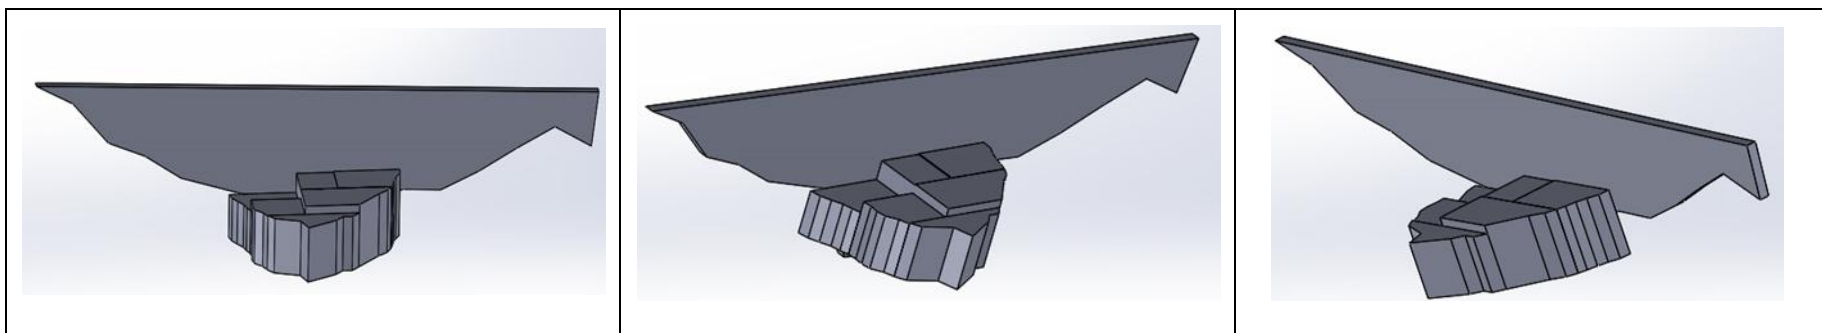
Diseño del área actual de la cárcava y área de sedimentación en, gaviones del tercer orden de escurrimiento
