**CONTROL DE LA EROSIÓN UTILIZANDO MALLAS ORGÁNICAS PARA LA
CONSERVACIÓN DE LOS TALUDES EN LA PRESA DE TIERRA DEL BAJÍO
DE LA UAAAN**

Saltillo, Coahuila, México 2015

TESIS PROFESIONAL

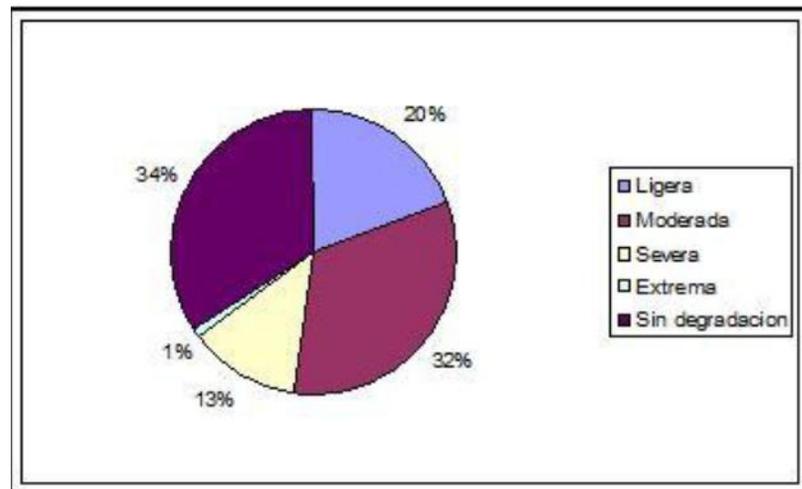
Figura 2.1. Niveles de degradación de los suelos en México. SEMARNAT. 2000.

En nuestro país, el 66% del territorio muestra algún tipo de degradación, en donde se puede apreciar que el 70% de esta cifra es degradación de moderada a extrema, donde la fertilidad del suelo se encuentra reducida fuertemente, como se muestra en la Figura 2.1 (SEMARNAT, 2000).

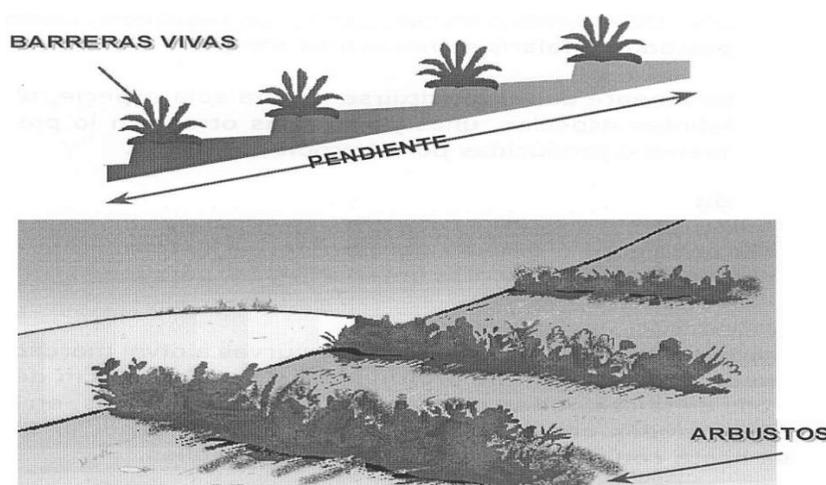
Figura 2.4. Barreras vivas de tipo arbustivas

2.9.3 Barreras vivas. Las barreras vivas son hileras de plantas perennes (árboles o arbustos) establecidas en laderas para reducir la velocidad del agua de lluvias que escurre sobre la superficie del terreno y retener los materiales transportados por ella, Carrasco, *et al.*, (1993), también son útiles para estabilizar las cárcavas cuando se ubican en los bordes y dentro de ellas, proteger zanjas de filtración y pircas como se muestra en la Figura 2.4.

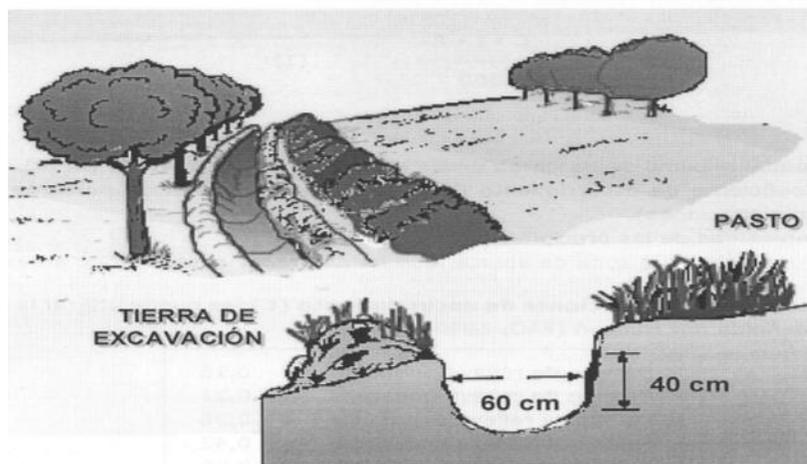
Figura 2.5. Surcos de infiltración de aguas de lluvia con árboles y arbustos

2.9.4 Surcos o acequias de infiltración. Son acequias excavadas en curvas a nivel. Cumplen un doble fin, por una parte evita que el suelo se erosione por efecto de las lluvias y por otra aumenta la disponibilidad de agua por que detiene su escurrimiento y favorece su infiltración en el suelo. En caso contrario, cuando la humedad aumenta hasta alcanzar el punto máximo de adsorción o cuando el primer horizonte se satura, el agua se infiltra muy lentamente en el segundo horizonte, se produce un escurrimiento hacia las quebradas, y posteriormente al océano. Ello provoca una perdida tanto del recurso hídrico como del suelo Figura 2.5. (Carrasco, *et al.*, 1994).

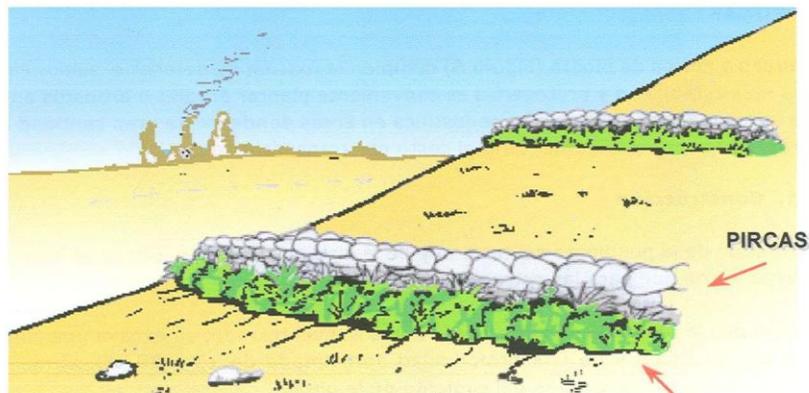
Figura 2.6. Pirca construida con piedras y plantación de arbustos

2.9.5 Muros de piedra. Cumplen la función de detener el suelo para darles más estabilidad y protegerlas, es conveniente plantar árboles o arbustos en la parte inferior. El uso de las pircas se justifica en áreas donde exista gran cantidad de piedras, de lo contrario aumentaría el costo por transporte.

Carrasco, *et al.*, (1993) consideran que La asociación de muros de piedra y barreras vivas es una ventaja. Los árboles refuerzan los muros, evitan que las juntas se acerquen demasiado al muro de piedra y dañen su cimiento Figura 2.6. Todos los cuidados indicados para las barreras vivas son validos para este sistema.

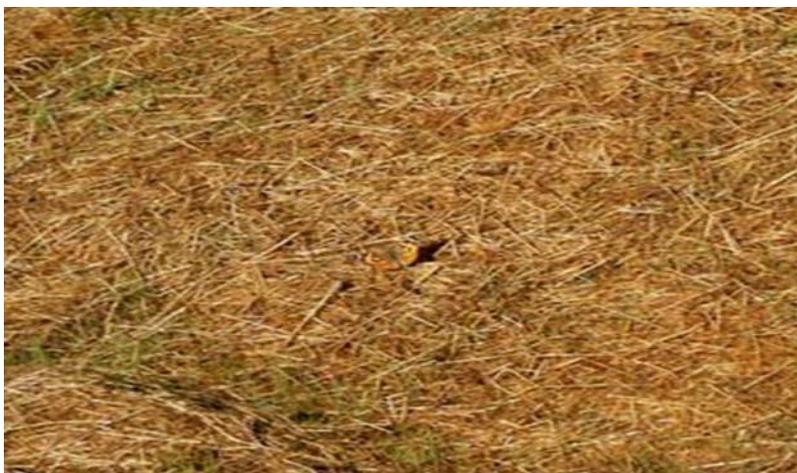
Figura 2.7. Manta orgánica Fijavert Heno/Coco

Las mantas orgánicas son tejidos permeables generalmente de fibras biodegradables de origen vegetal como acolchado de paja, heno, fibra de coco, ixtle, Contreras, (2003), ayudan a la estabilización de terrenos al disminuir los

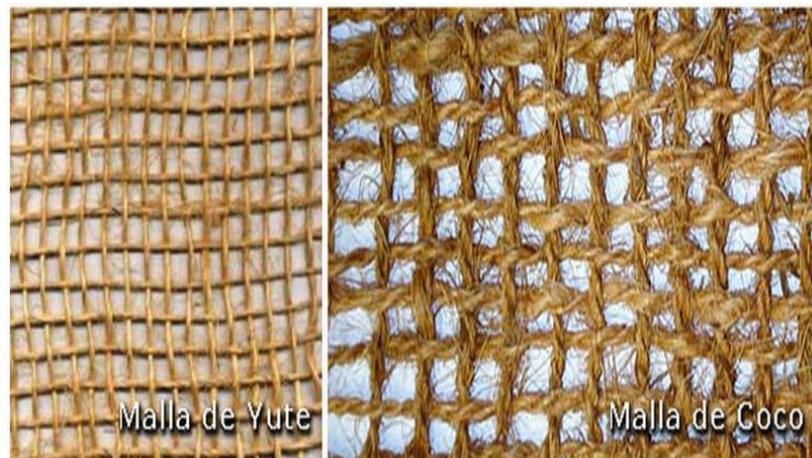
Figura 2.8. Mallas Orgánicas. Gestión de infraestructura de Andalucía S.A. (2009).

2.9.8 Mallas orgánicas. Jardí Natura, (2013) menciona que son redes tejidas únicamente de fibras vegetales como el yute, coco. Su función es reducir la degradación de suelos por efectos erosivos. A diferencia de las mantas, éstas presentan espacios abiertos (2x2 cm.) o más pequeños que funcionan como micro-diques que retienen las partículas frenando la velocidad del agua.

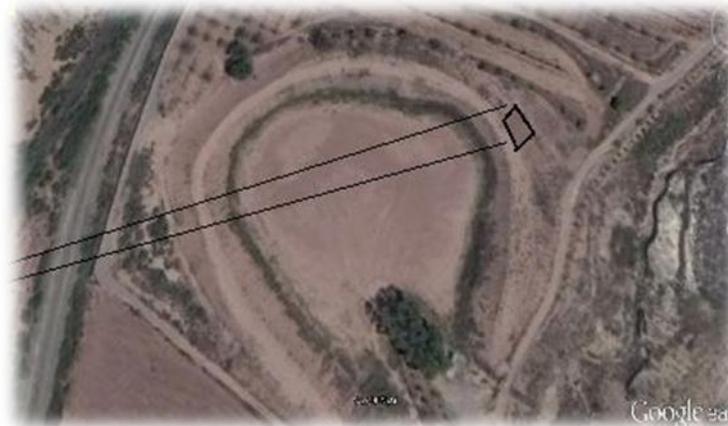
Figura 3.2. Lugar de la investigación

3.4.1 Elección del lugar de investigación de observación. Se realizó un recorrido de campo para analizar las condiciones físicas del talud de la presa de tierra y valorar cuales serían las mayores ventajas del área de estudio, ya que dicho talud de la presa de tierra esta siendo afectada por la erosión hídrica y eólica, siendo la primera la de mayor impacto.

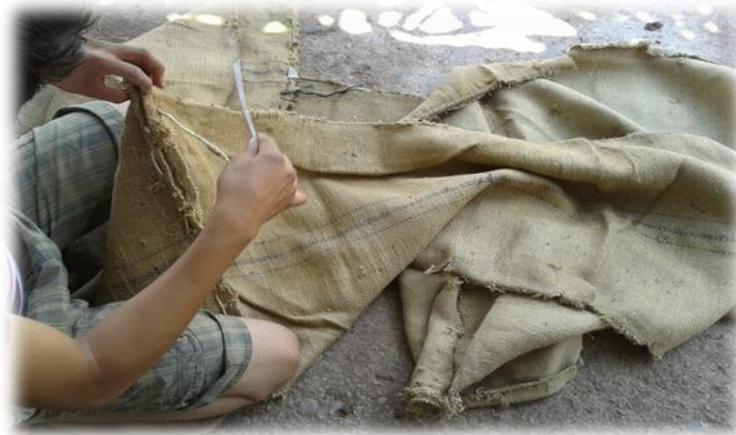
Figura 3.3. Elaboración de la malla

3.4.2. Elaboración de la malla. Se utilizaron 85 piezas de costales de yute de 100 x 70 centímetros, se unieron uno a uno y se hilaron lateralmente hasta formar una manta, se utilizó una aguja acorde a dichos costales ya que el material de yute es muy duro y grueso para su manejo.

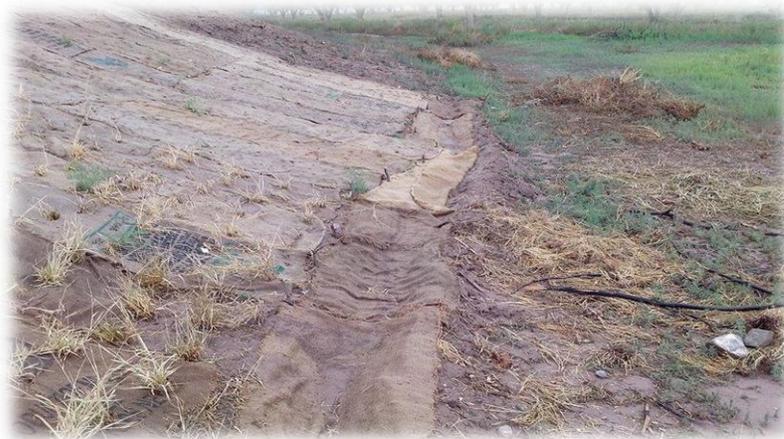
Figura 3.7. Colocación de costales para captación del suelo

Este método tiene la finalidad de captar los sedimentos provenientes de la esorrentía. Para ello se establecen parcelas con bordes que limiten los escurrimientos y se colocan estructuras en los puntos de descarga del área de la parcela. (Vallejos, *et al.*, 1998).

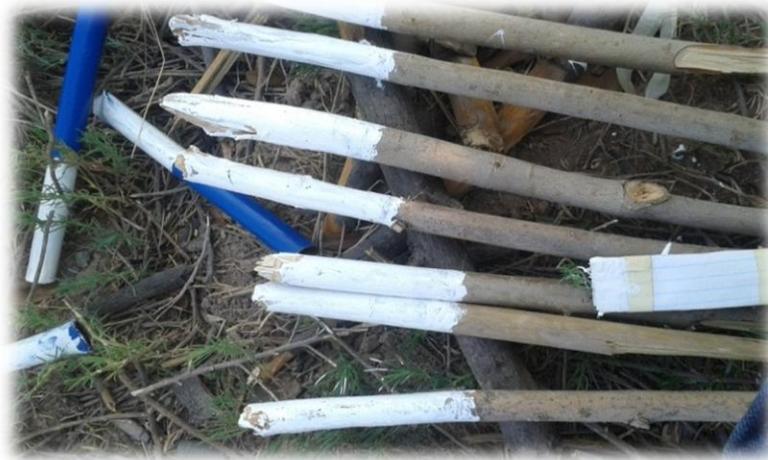
Figura 3.8. Elaboración de estacas

Se hicieron 156 estacas de 20 cm, las cuales se pintaron 15 cm, esta parte se enterró en el suelo de tal forma que cubriera toda la parte pintada y conforme pasaran los meses y se presentara la precipitación, observar como la parte pintada de las estacas queda al descubierto y calcular el peso del suelo perdido por erosión en un determinado tiempo.

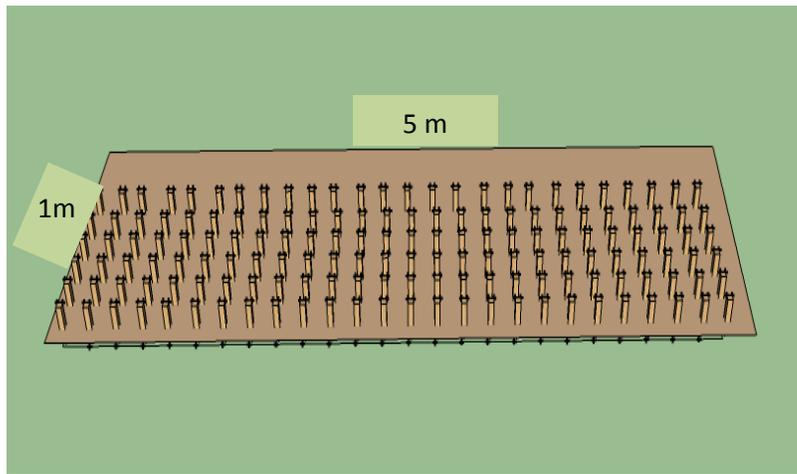
Figura 3.9. Diseño del establecimiento de las estacas

Las 156 estacas se colocaron a cada 20 cm a un costado de donde se estableció la malla tomando esta área representativa para después hacer la deducción de erosión en el área de observación tanto de donde se establecieron las estacas como donde se estableció las mallas. Se cubrió un área de 5m^2 (1m x 5m), como se muestra en la Figura 3.9

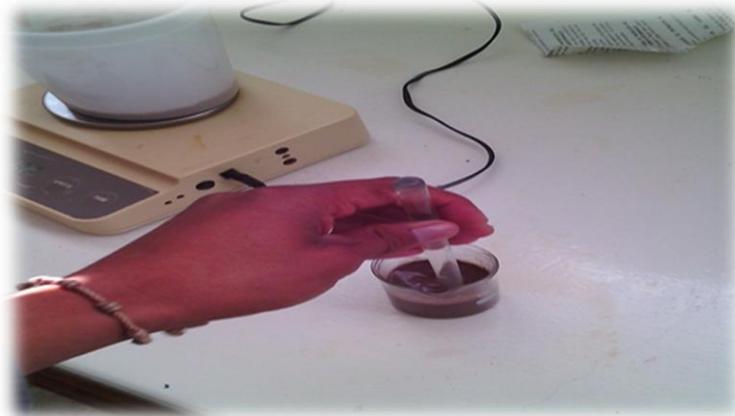
Figura 3.14. Determinación de pH por el método potenciómetro

3.4.10 Determinación de pH. Para la determinación del pH se utilizó el método potenciómetro o electroquímico, ya que el pH es una propiedad química del suelo que tiene un efecto importante en el desarrollo de los seres vivos (microorganismos y plantas).

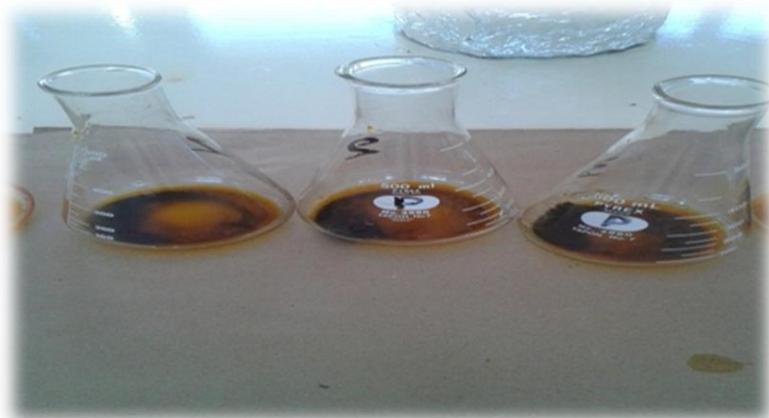
Figura 3.15. Determinación de M.O. Por el método de Walkey y Black

3.4.11 Determinación de Materia Orgánica. Para la determinación de la M.O se utilizó el método de *Walkey y Black* (Marín et al., 2002).

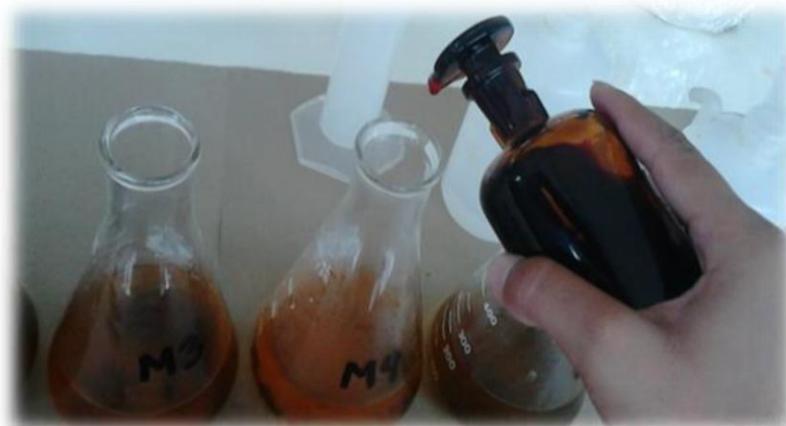
Figura 3.16. Determinación de carbonatos

3.4.12 Determinación de Carbonatos. Es la determinación volumétrica de una reacción de neutralización para obtener porcentajes de carbonato de calcio equivalente.

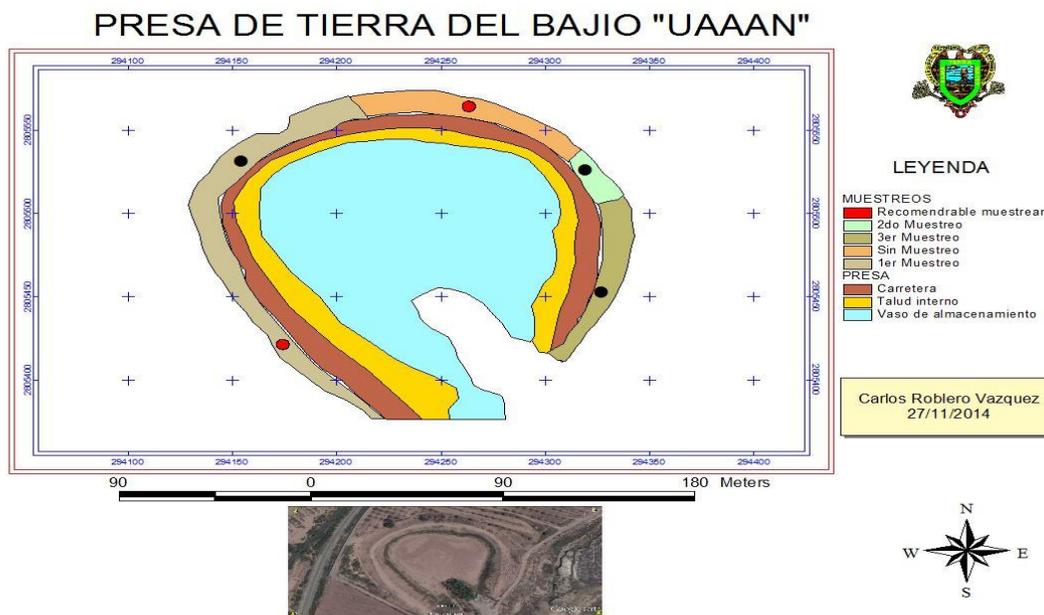
Figura 4.1. Diseño de la presa de tierra del bajío UAAAN

En la figura 4.1 podemos observar los diferentes materiales de suelo que se encuentran en el talud de la presa representadas por cuatro colores; los puntos de color negro indican las áreas muestreadas, debido a la extensión de la presa quedaron áreas sin muestrear representadas con los puntos de color rojo. Queda abierta a la posibilidad de otra investigación y compararla con los resultados obtenidos en el laboratorio, esto para caracterizar y conocer las texturas en el talud de la presa. También se presenta el talud interno de color amarillo y la cresta del bordo de color marron de la misma manera se puede observar el vaso de almacenamiento de color celeste.

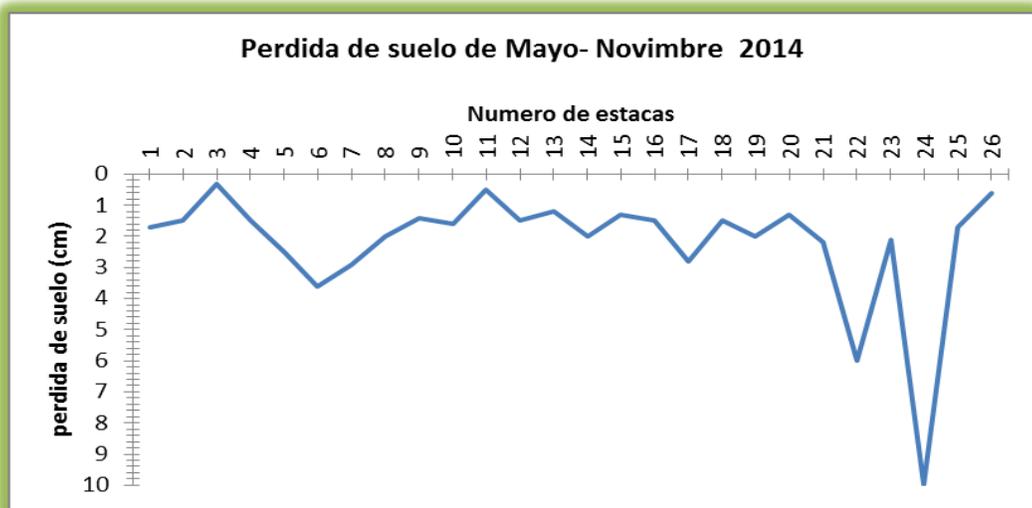
Figura 4.2. Pérdida de suelo en la primer fila de 26 estacas

Las estacas de mayor pérdida se debió a la formación de pequeños canalillos, ya que es donde se estuvo perdiendo la mayor cantidad de suelo por arastre del agua hacia la parte baja del talud Figura 12.

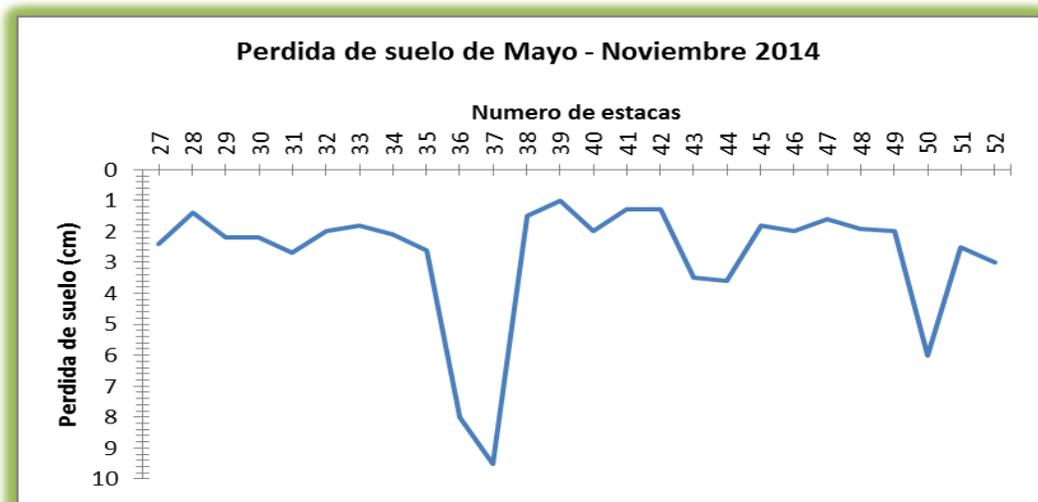
Figura 4.3. Pérdida de suelo de la segunda fila de estacas de la 27 a 52

Las estacas de mayor pérdida en este caso la 37 y 50 se debió a la formación de pequeños canalillos, ya que es donde se estuvo perdiendo la mayor cantidad de suelo por arastre de agua hacia la parte baja del talud. Figura 13.

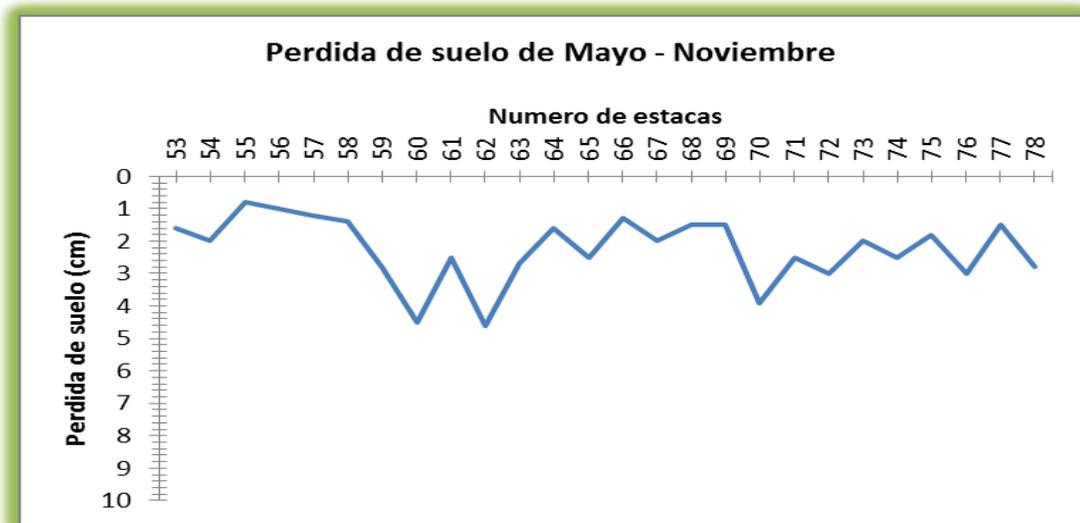
Figura 4.4. Pérdida de suelo en la tercera fila de estacas de la 53 a la 78

En este caso las estacas de mayor pérdida fueron la 60 y 62 con 4.5 y 4.6 cm, tambien con presencia de canalillos, pero fue menor la pérdida de suelo en comparación con la gráfica 12 y 13 que hubo mayor pérdida de suelo. Figura 14.

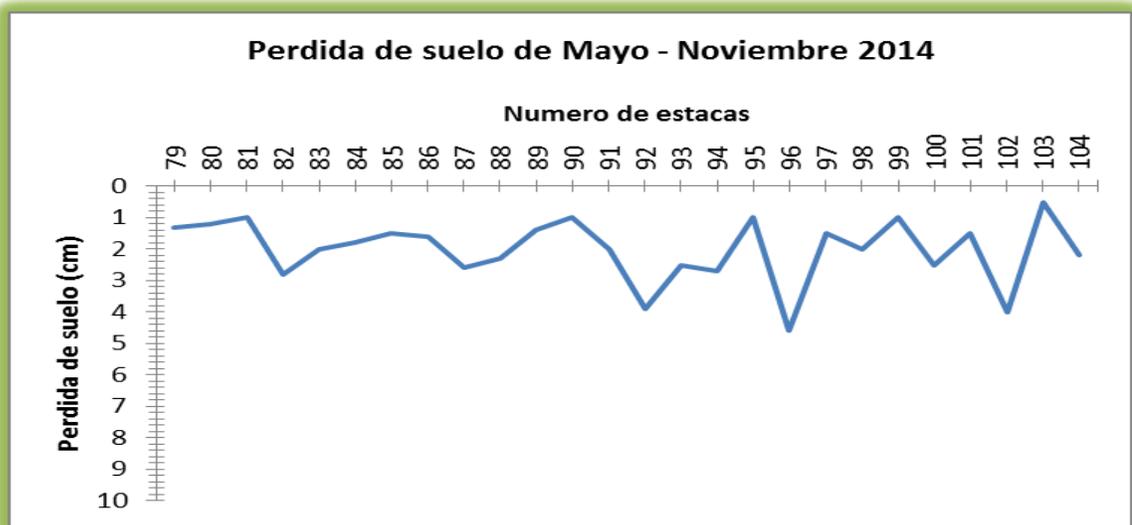
Figura 4.5. Pérdida de suelo en la cuarta fila de estacas de la 79 a la 104

En este caso las estacas de mayor pérdida fueron la 96 y 102 con 4.5 y 4.6 cm, también con presencia de canalillos, pero fue menor la pérdida de suelo en comparación con la gráfica 14 que hubo mayor pérdida de suelo. Figura 15.

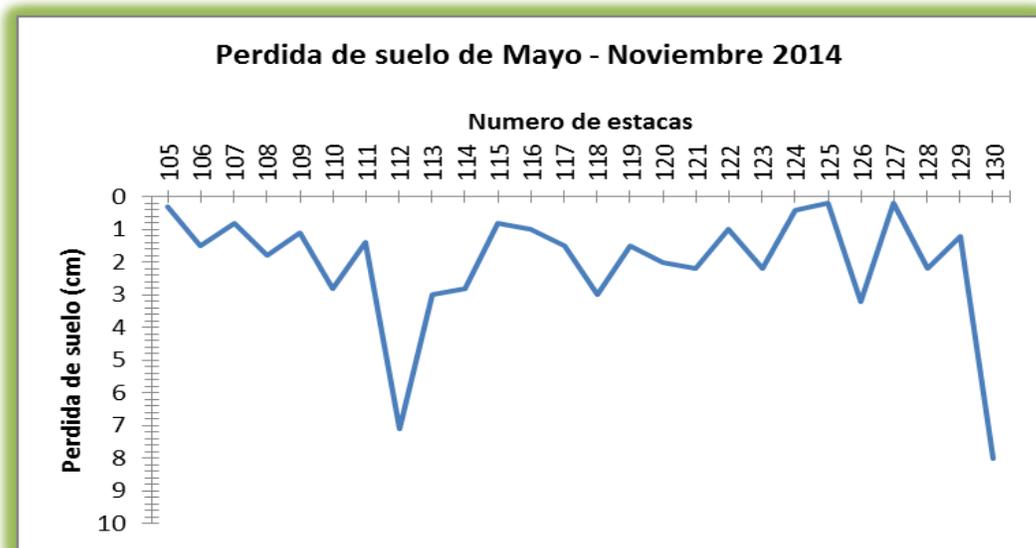
Figura 4.6. Pérdida de suelo quinta fila de estacas de la 105 a la 130

En este caso las estacas de mayor pérdida fueron la 112 y 130 con 7.1 y 8.0 cm, con presencia de canalillos un poco mas profundas que la gráfica 15, asi mismo la pérdida de suelo fue mayor en esta fila. Figura 16.

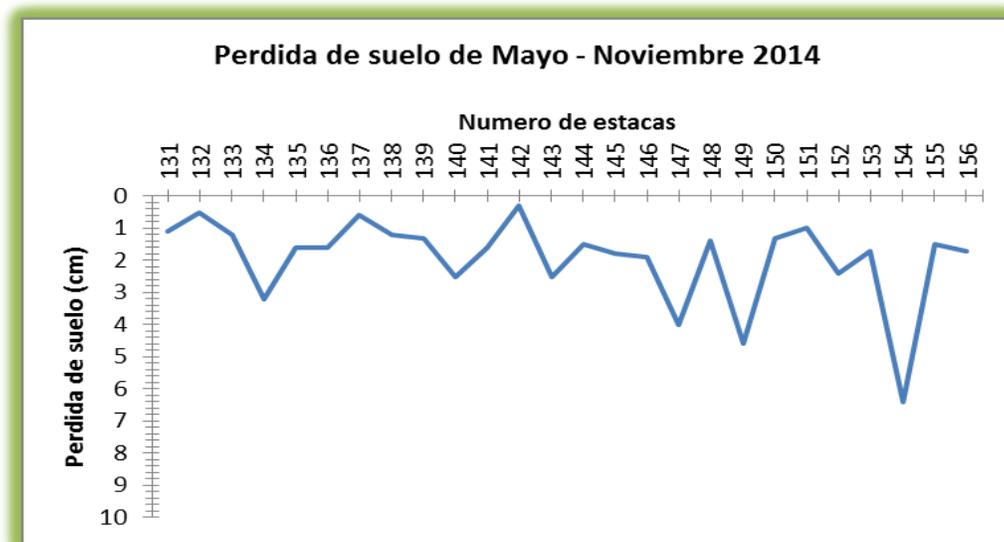
Figura 4.7. Pérdida de suelo sexta fila de estacas de la 131 a la 156

En este caso la estaca de mayor pérdida fue la 154 cm con 6.4 cm, con presencia de canalillos un poco menos profundas que la gráfica 16, asi mismo la pérdida de suelo fue menor en esta fila. Figura 17.

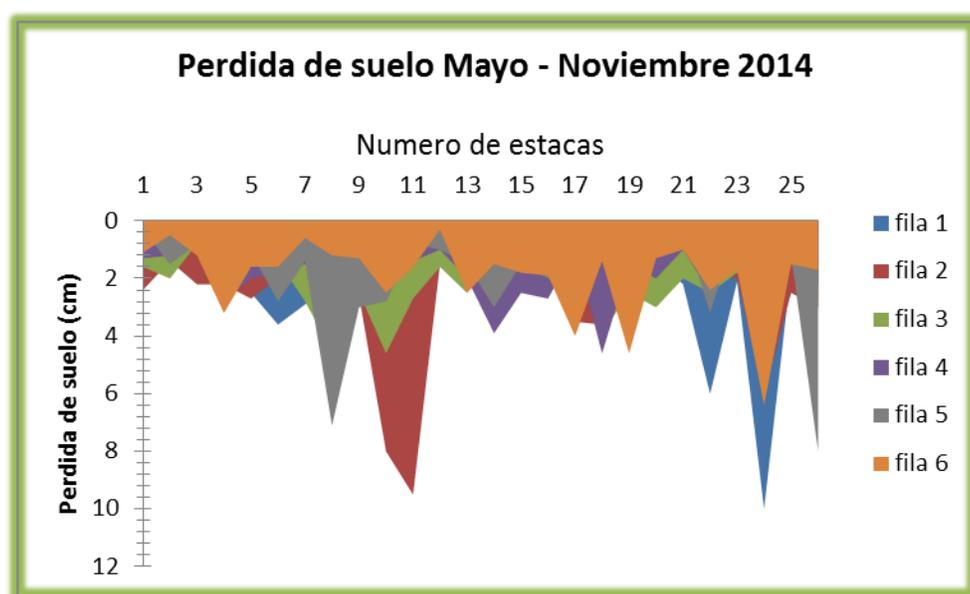
Figura 4.8. Numero total de filas de estacas establecidas

Se encontró que la fila 1 es la de mayor pérdida ya que es donde más picos tiene el cual representa los canalillos formados por las corrientes del agua provocando la mayor pérdida de suelo. Continuando con la fila 2 se observa una pérdida menor que la fila 1, de la misma manera se observa la fila 6 demostrándonos una pérdida menor que la fila 1 y 2. También se puede observar la fila 5 y 3 con una disminución de pérdida menor que las antes mencionadas y por ultimo se observa la fila 4 donde podemos ver que tuvo la menor pérdida que las anteriores. Figura 18. Pero sin embargo todas las filas representan una pérdida de suelo debido a la erosión hídrica, de acuerdo a la precipitación presentada en el periodo Mayo – Noviembre como se muestra en el cuadro de precipitación obtenida en el Departamento de Agrometeorología de la UAAAN. Tabla 3.8.

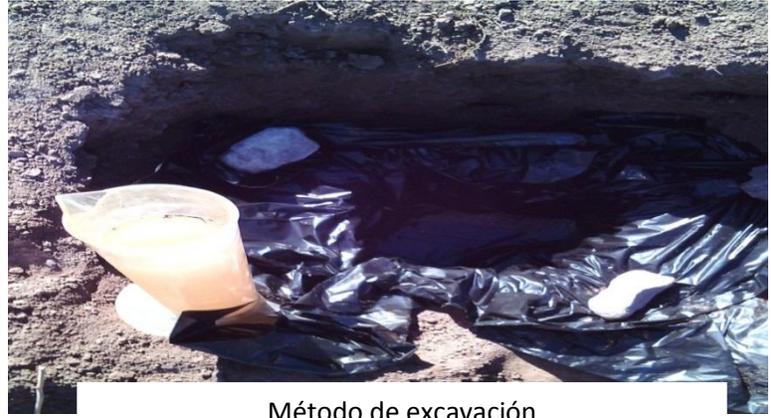
Método de excavación

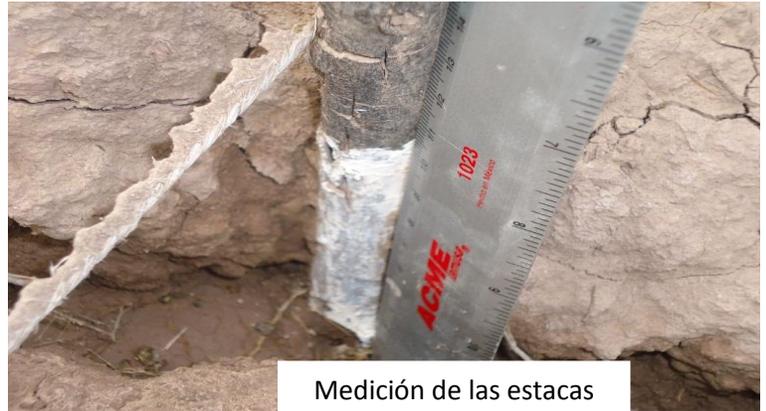
Medición de las estacas
