Descripción y Situación Actual de las Áreas Semilleras de *Pinus arizonica* Engelm.  
en el Estado de Chihuahua

INVESTIGACIÓN DESCRIPTIVA

Noviembre, 2014

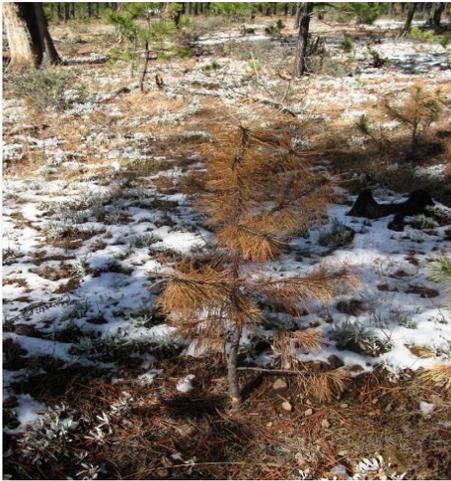
Muerte por helada

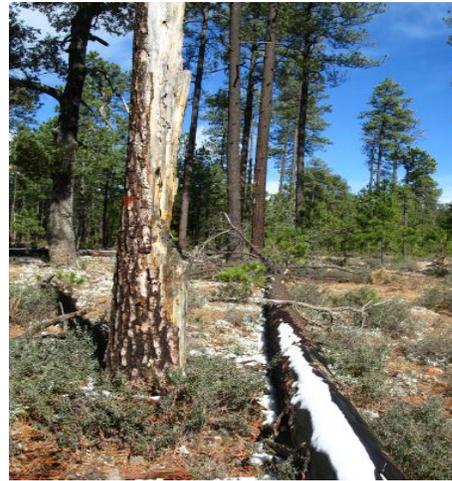
Muerte por rayo

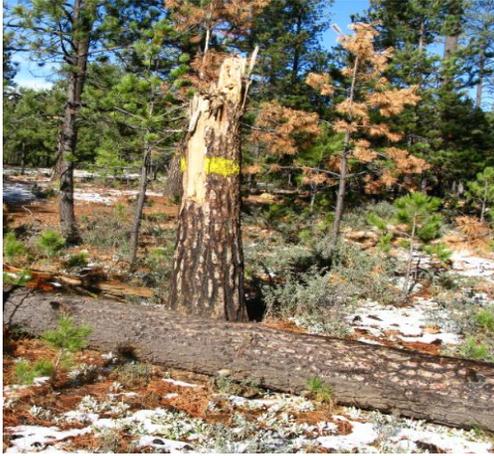
Muerte por rayo

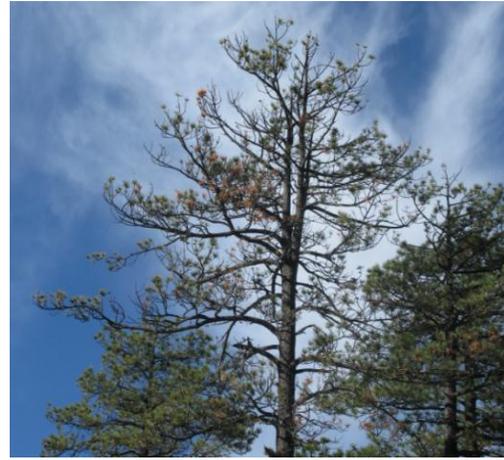
Presencia de defoliador

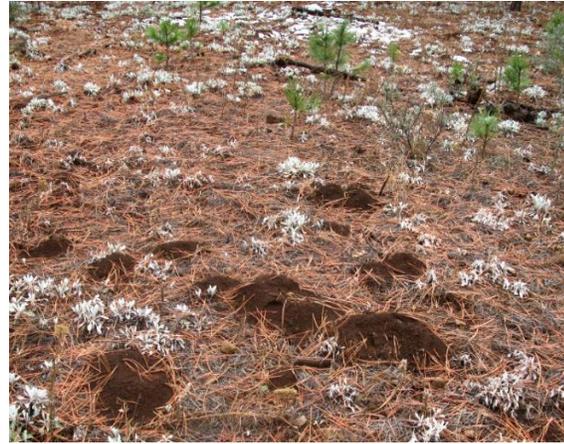
Rodal conservado, está cercado, tiene identificación (letrero), falta manejo de la regeneración y protección (brecha corta fuego), Daños a regeneración causados por ganado vacuno y tuzas, (ver anexo fotográfico).

Tuzas

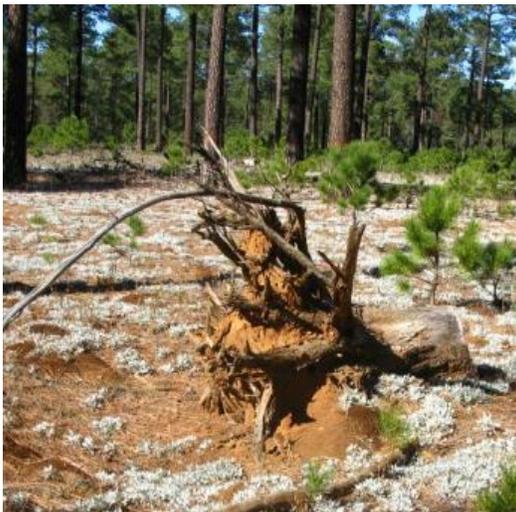
Rodal conservado, falta más manejo de la regeneración y protección (brecha corta fuego). El rodal ha sido manejado de forma adecuada. Falta identificación y cercado del área. Existen daños parciales por desenraizado de un árbol por nevada y daño a tres árboles por rayos; uno fue parcialmente dañado y dos están muertos; Presencia de un barrenador la plaga se encuentra inactiva (ver anexo fotográfico).

Desenraizado por nevada

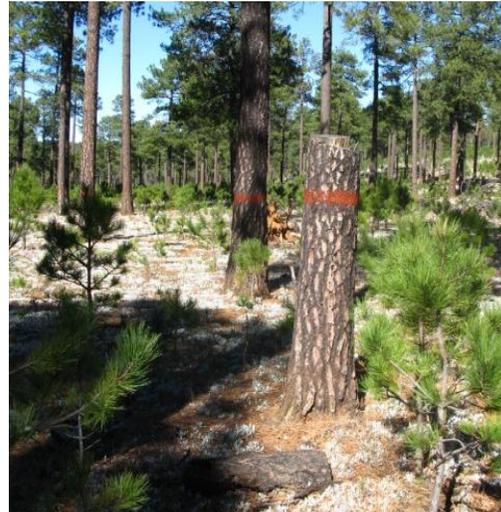
Muerte por rayo

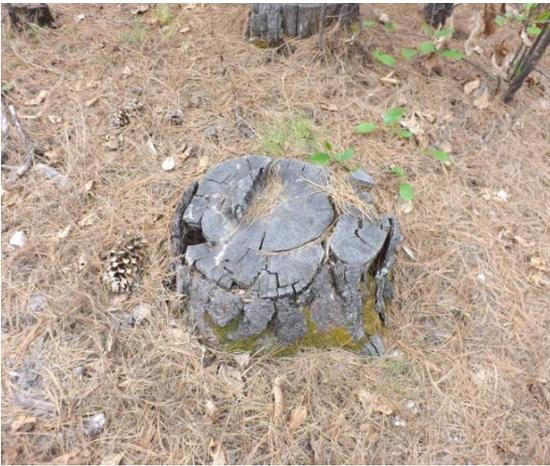
Aprovechamiento de tocones

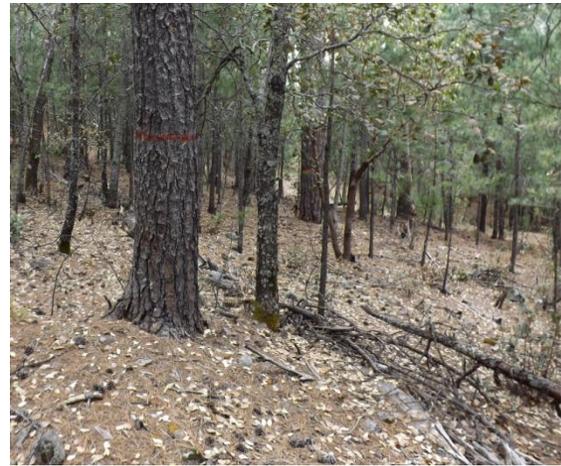
Obras de restauración de suelos

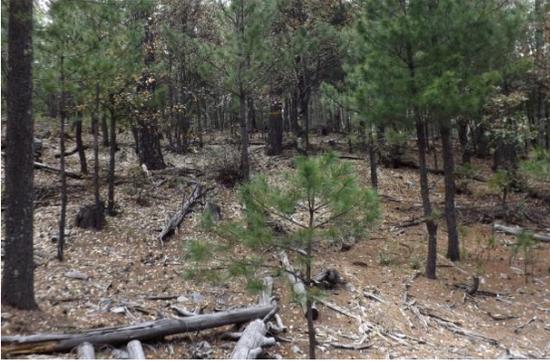
Falta de Manejo de combustibles

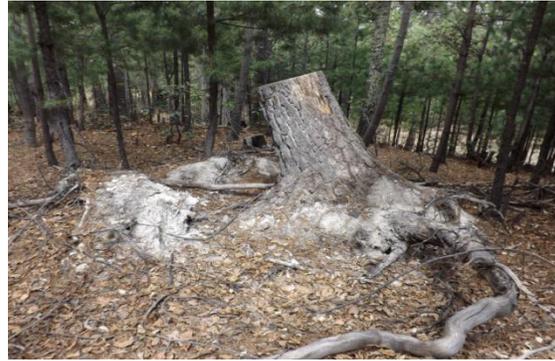
Muerte por nieve

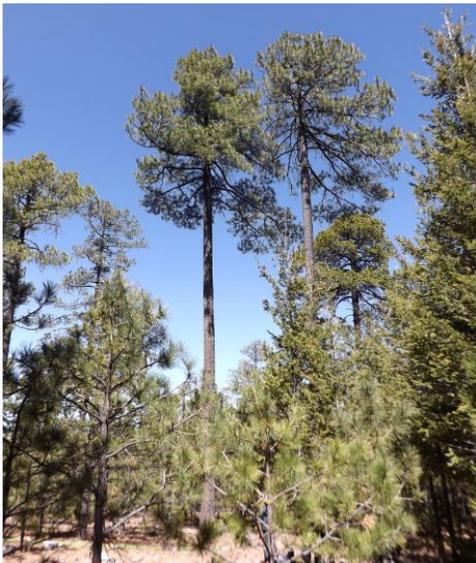
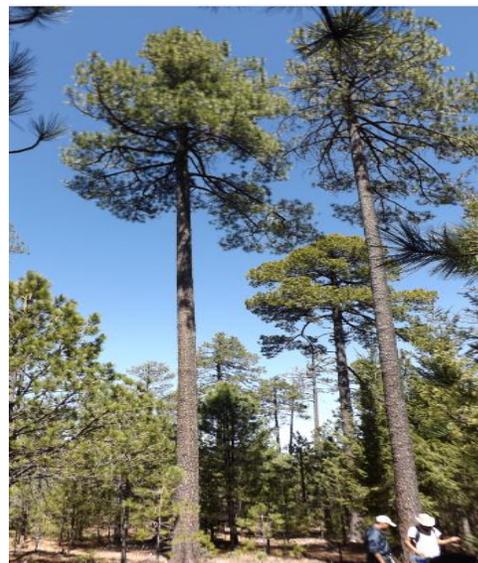
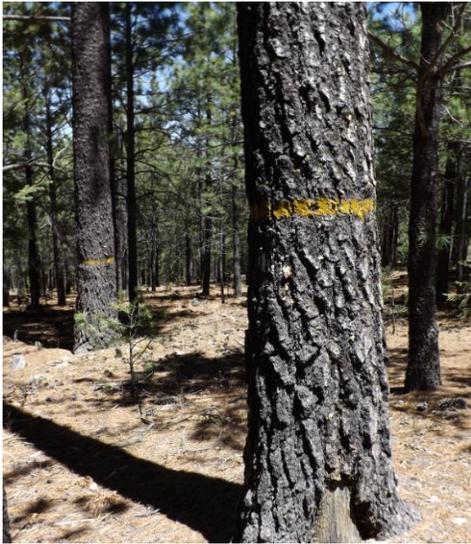
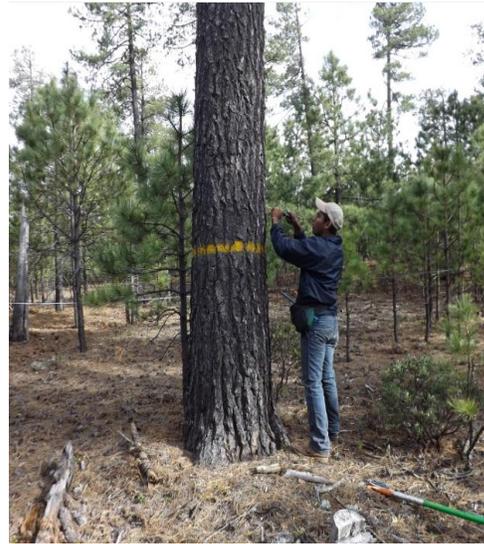
Características del arbolado en general (a) y zona central (b), área semillera “Mesa de Cebadilla”. (Fotos: Celestino Flores López, 2014).

Continuación. Características del arbolado en general (a) y zona central (b), área semillera “Mesa de Cebadilla”. (Fotos: Celestino Flores López, 2014).

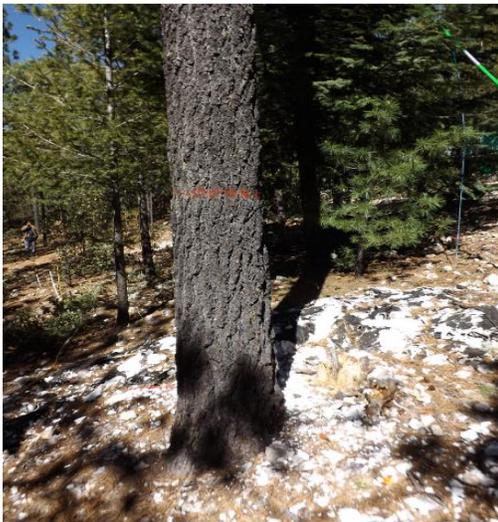
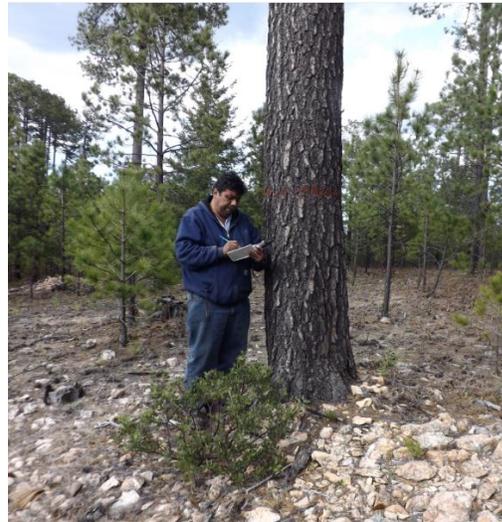
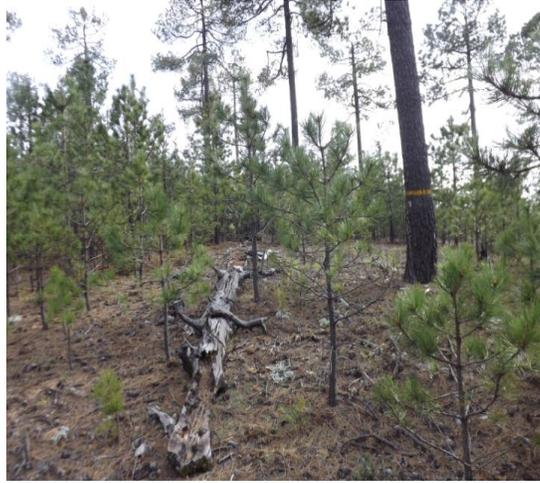
Arbolado de la zona de protección y Regeneración, área semillera “Mesa de Cebadilla”. (Fotos: Celestino Flores López, 2014).

Continuación. Arbolado de la zona de protección y Regeneración, área semillera “Mesa de Cebadilla”. (Fotos: Celestino Flores López, 2014).

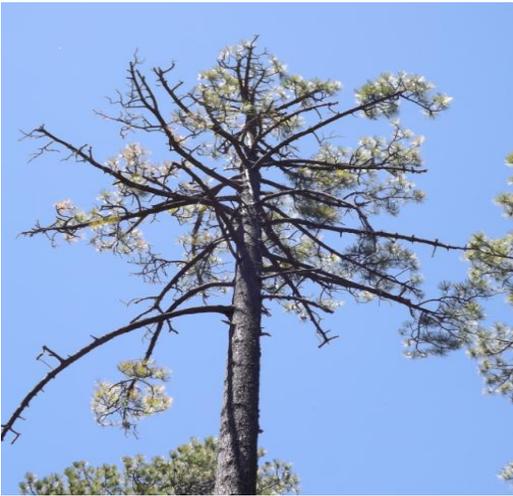
Presencia de Insecto defoliador

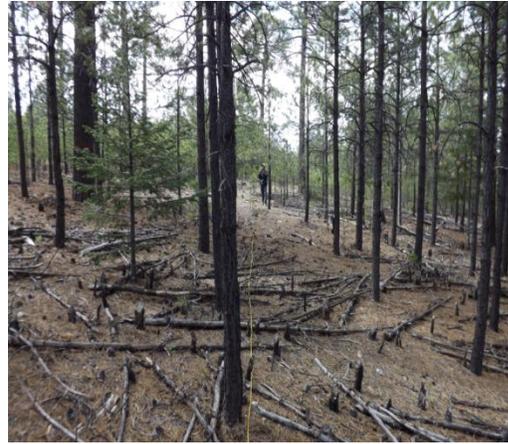
Falta de manejo de combustibles

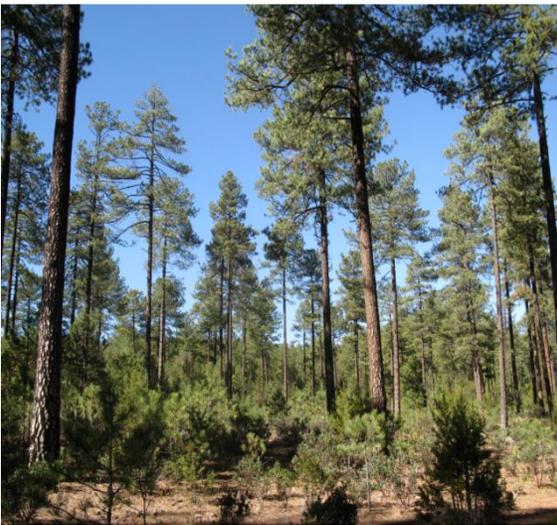
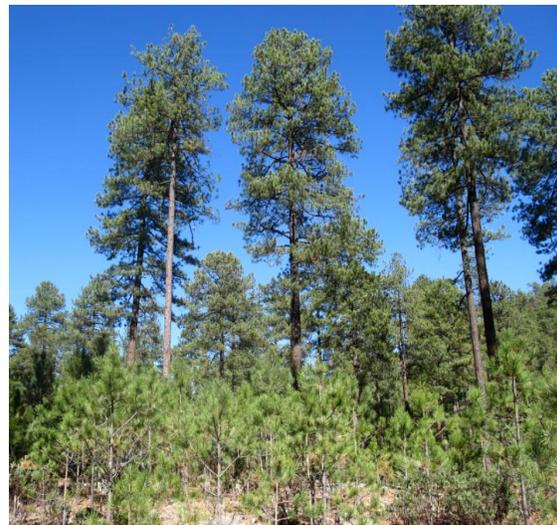
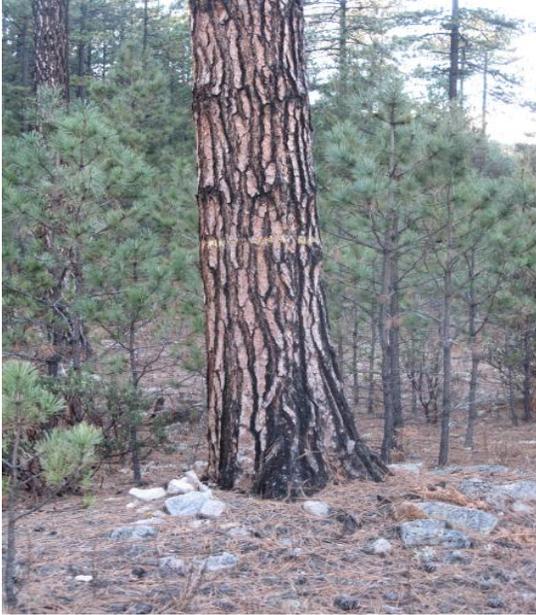
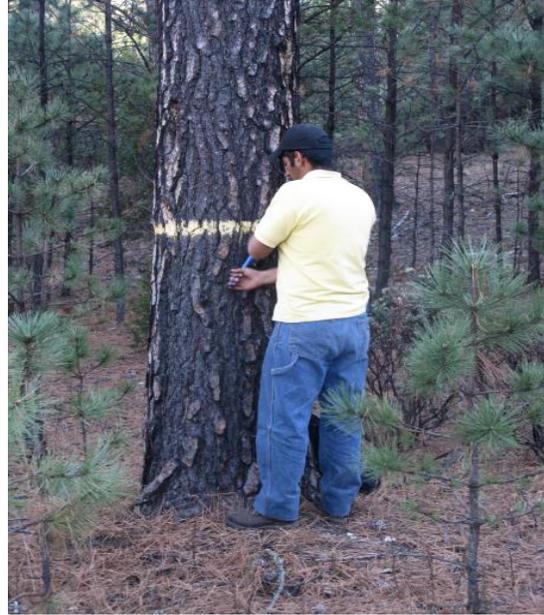
Características del arbolado en general (a) y zona central (b), área semillera “Sagoachi”. (Fotos: Celestino Flores López, 2012).

Continuación. Características del arbolado en general (a) y zona central (b), área semillera “Sagoachi”. (Fotos: Celestino Flores López, 2012).

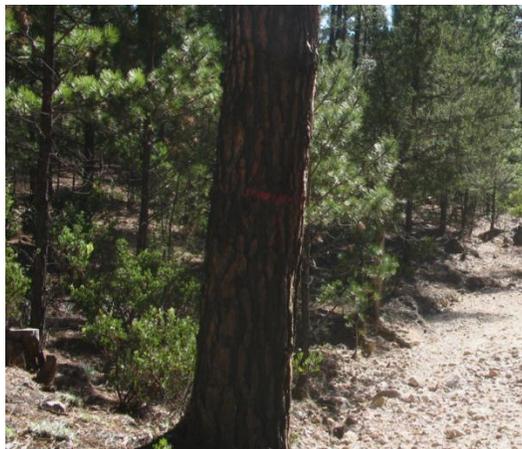
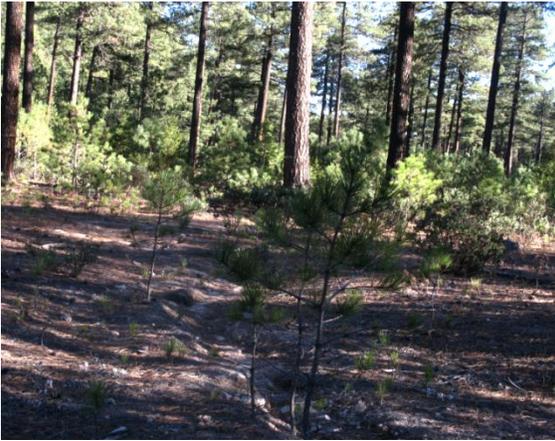
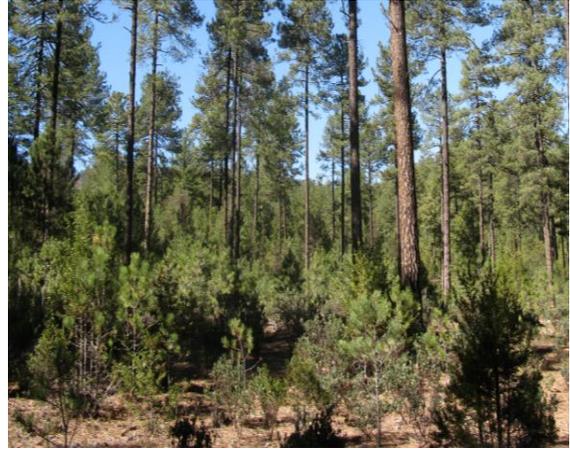
Arbolado de la zona de protección y Regeneración, área semillera “Sagoachi”. (Fotos: Celestino Flores López, 2012).

Continuación. Arbolado de la zona de protección y Regeneración, área semillera "Sagoachi". (Fotos: Celestino Flores López, 2012).

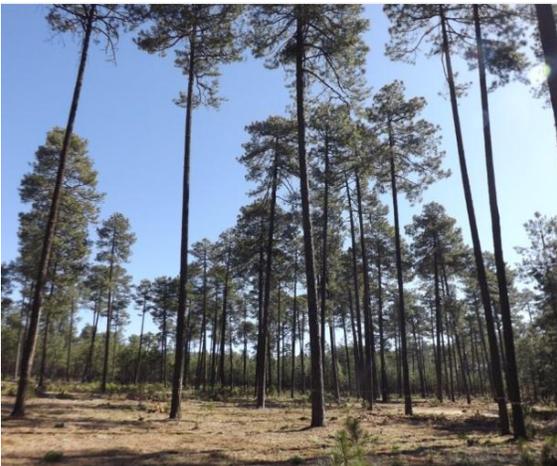
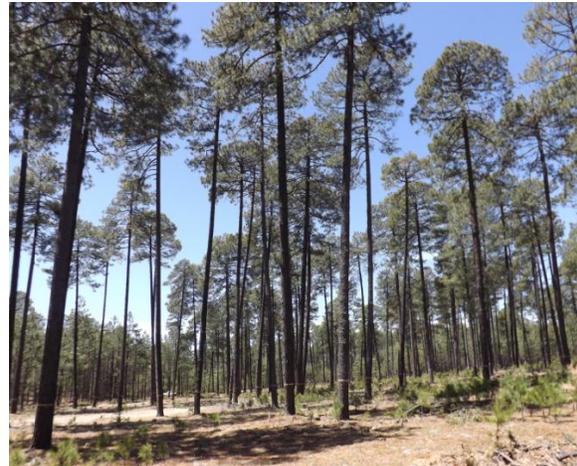
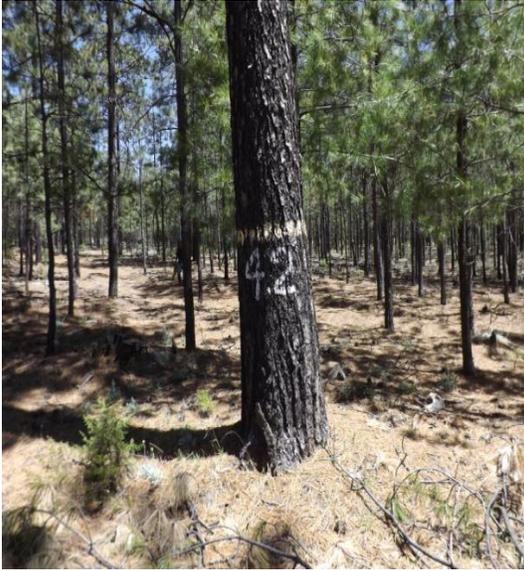
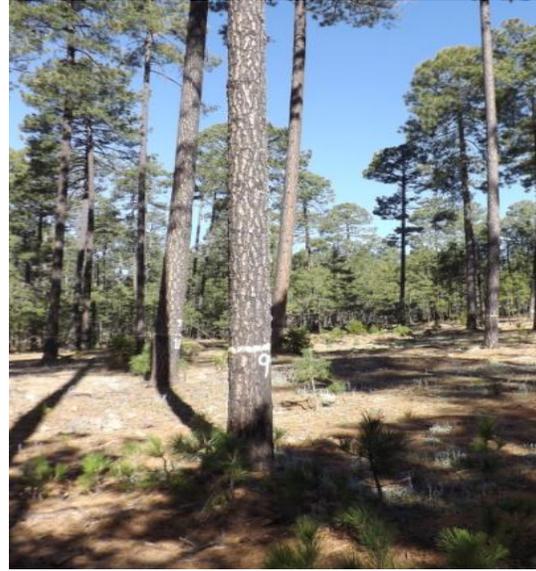
Se ha realizado al área central mantenimiento, eliminando árboles secos y ladeado por nieve y viento; Falta aclareos, faja protectora y limpiar ramas secas, Aclareo por lo bajo dejando árboles de buena copa y dominante, eliminando arboles con muérdago, la cerca fue robada (ver anexo fotográfico).

Características del arbolado en general (a) y zona central (b), área semillera “El Porvenir”. (Fotos: Celestino Flores López, 2014).

Continuación. Características del arbolado en general (a) y zona central (b), área semillera “El Porvenir”. (Fotos: Celestino Flores López, 2014).

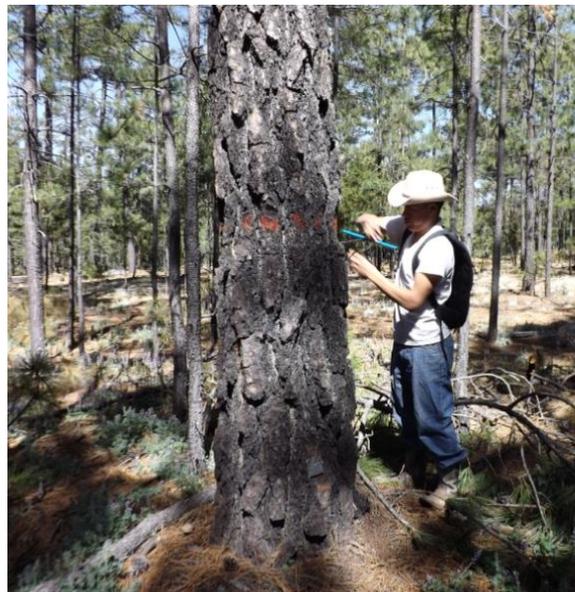
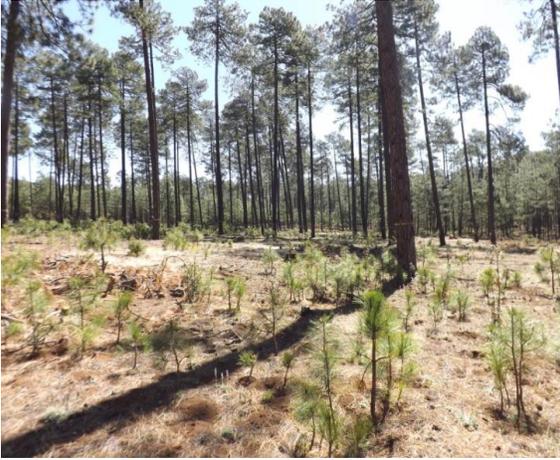
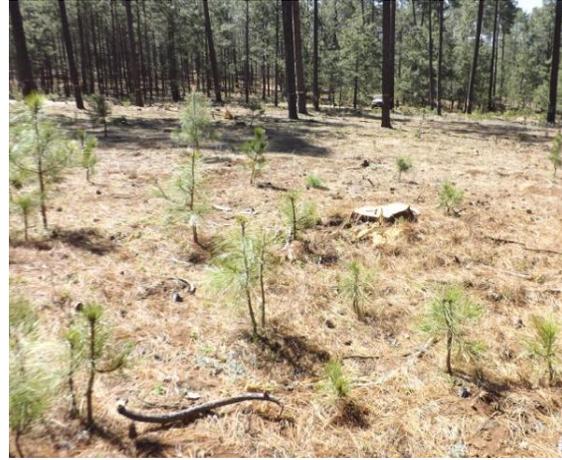
Arbolado de la zona de protección y Regeneración, área semillera “El Porvenir”. (Fotos: Celestino Flores López, 2014).

Continuación. Arbolado de la zona de protección y Regeneración, área semillera “El Porvenir”. (Fotos: Celestino Flores López, 2014).

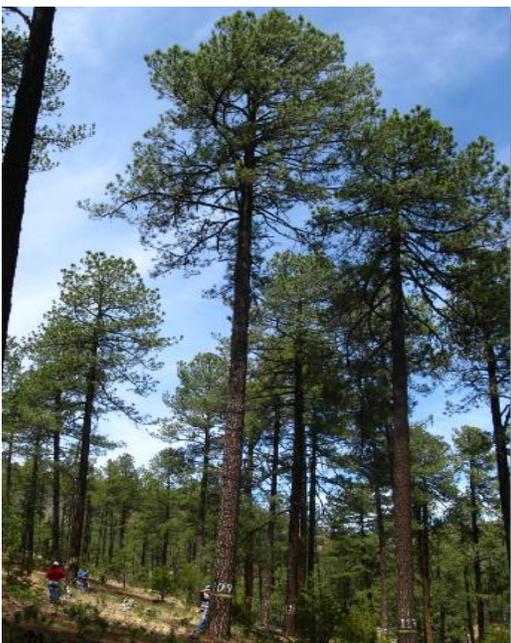
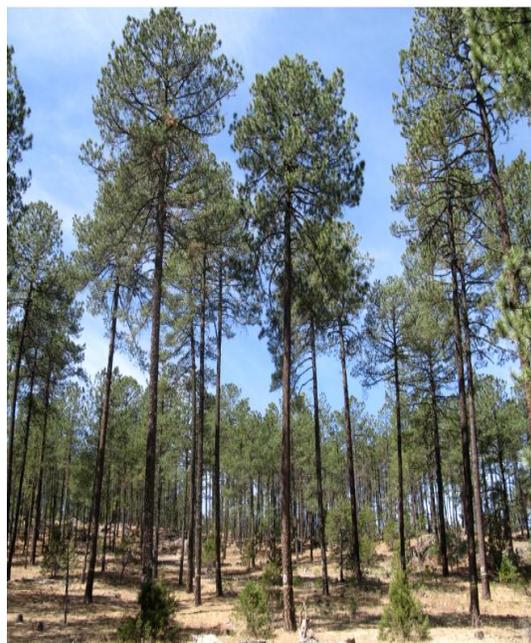
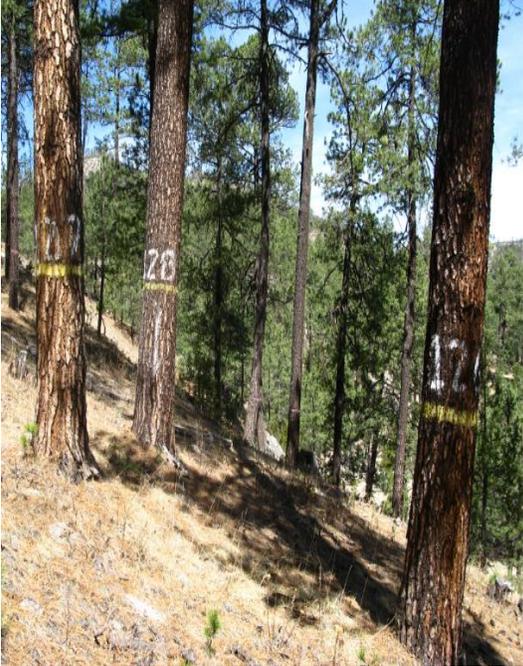
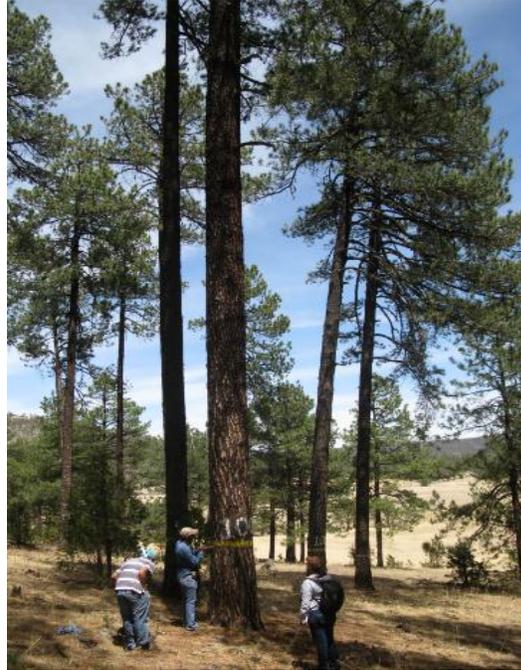
Observaciones (existencia de litigios; presencia de plagas o enfermedades, señalar tipo; otros daños causados al rodal; etc.): Rodal conservado, se ha realizado manejo de plagas y enfermedades, falta manejo de la regeneración y protección (brecha corta fuego, cercado). Falta identificación (ver anexo fotográfico).

Características del arbolado en general (a) y zona central (b), área semillera “Las Lagunas”. (Fotos: Celestino Flores López y Brenda Judith Villanueva Peña, 2013).

Continuación. Características del arbolado en general (a) y zona central (b), área semillera “Las Lagunas”. (Fotos: Celestino Flores López, 2013).

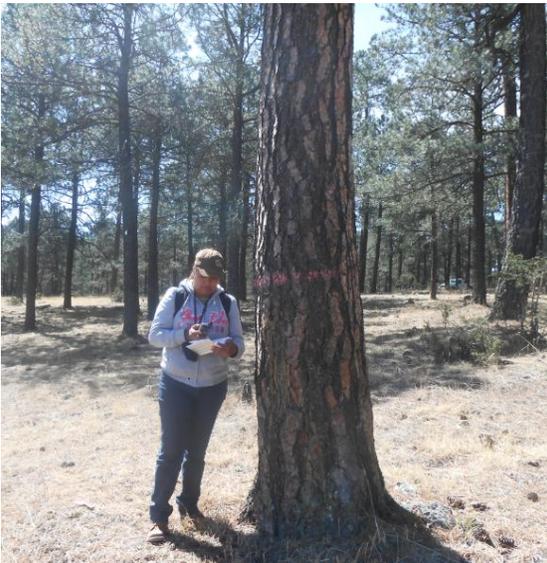
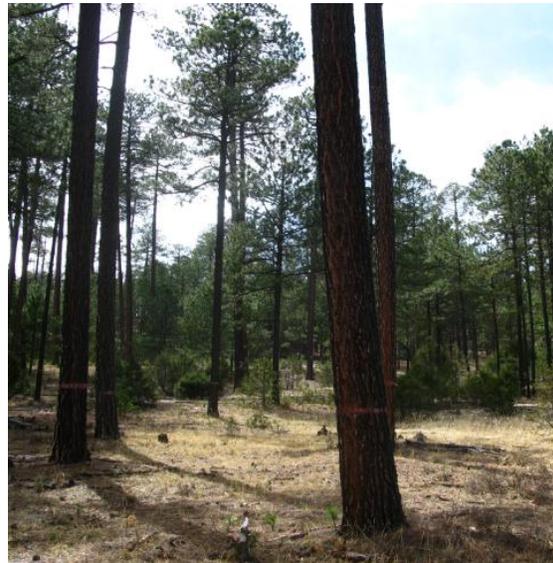
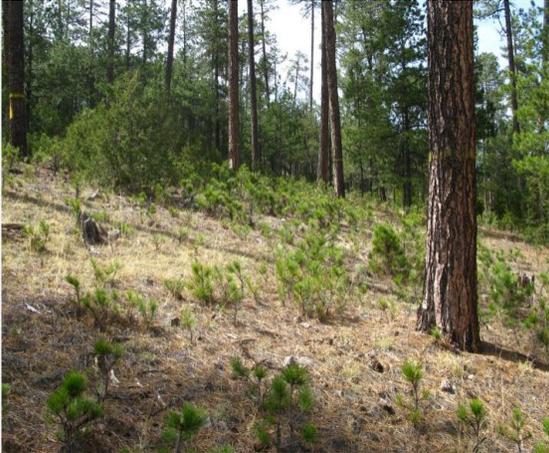
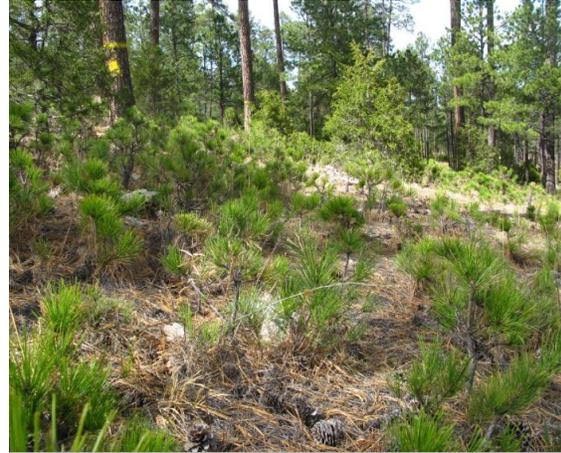
Arbolado de la zona de protección y Regeneración, área semillera “Las Lagunas”. (Fotos: Celestino Flores López y Brenda Judith Villanueva Peña, 2013).

Continuación. Arbolado de la zona de protección y Regeneración, área semillera “Las Lagunas”. (Fotos: Celestino Flores López y Brenda Judith Villanueva Peña, 2013).

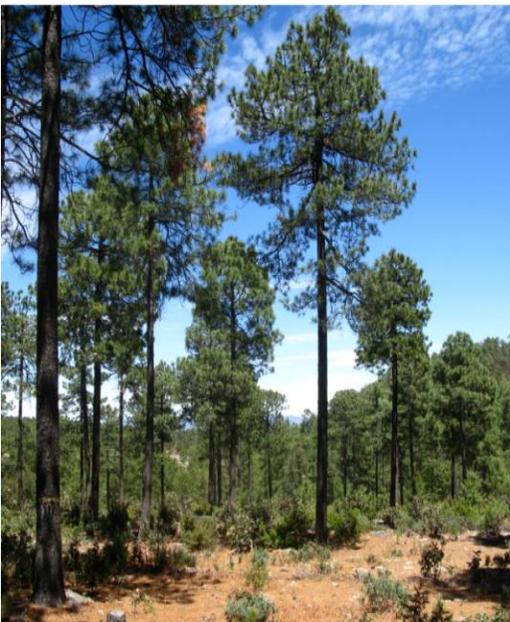
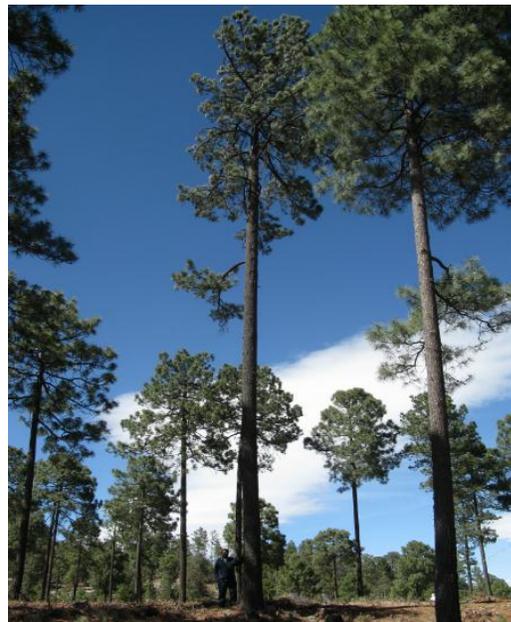
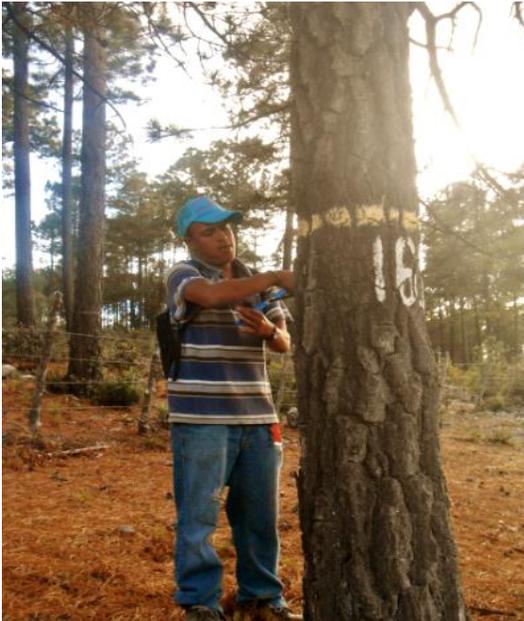
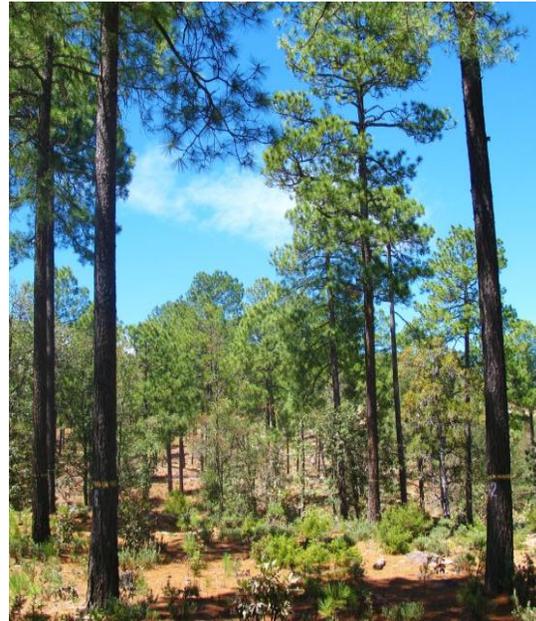
Características del arbolado en general (a) y zona central (b), área semillera “El Pinito”. (Fotos: Celestino Flores López y Brenda Judith Villanueva Peña, 2013).

Continuación. Características del arbolado en general (a) y zona central (b), área semillera “El Pinito”. (Fotos: Celestino Flores López y Brenda Judith Villanueva Peña, 2013).

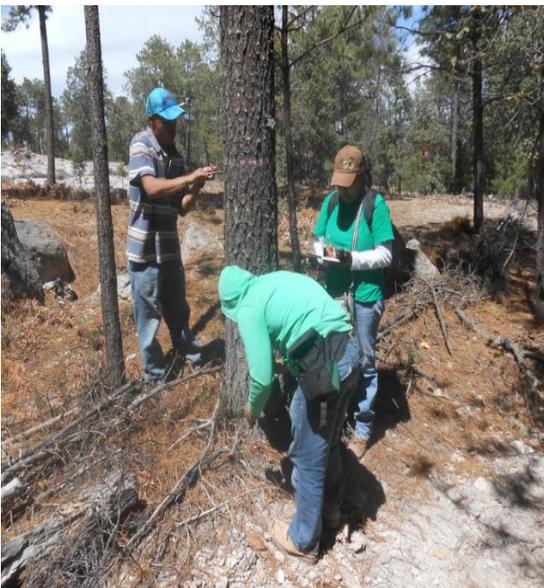
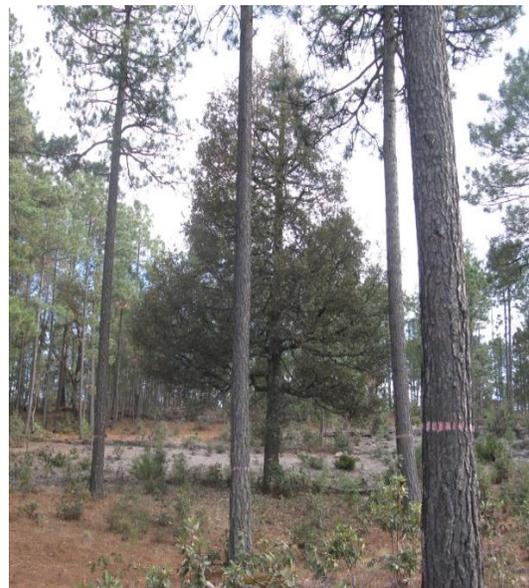
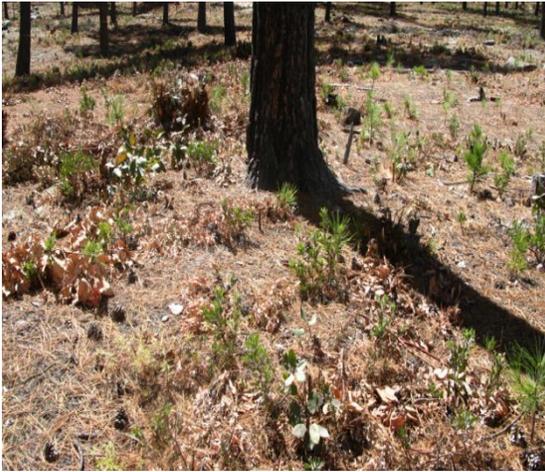
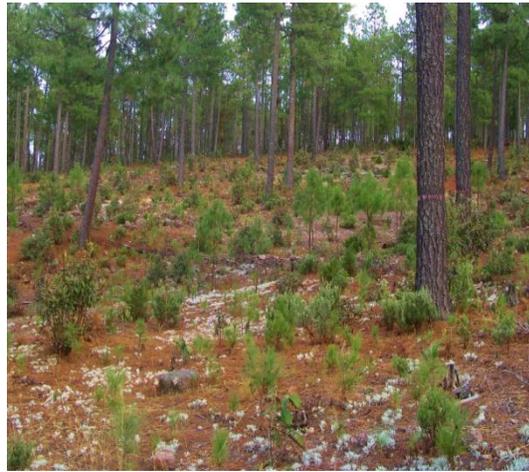
#### Zona de protección

Arbolado de la zona de protección y Regeneración, área semillera “El Pinito”. (Fotos: Celestino Flores López y Brenda Judith Villanueva Peña, 2013).

Continuación. Arbolado de la zona de protección y Regeneración, área semillera “El Pinito”. (Fotos: Celestino Flores López y Brenda Judith Villanueva Peña, 2013).

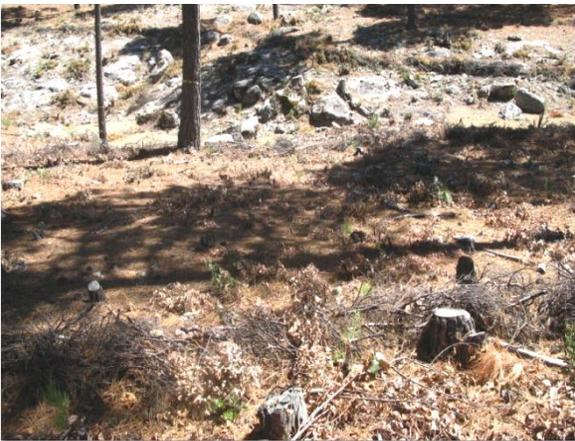
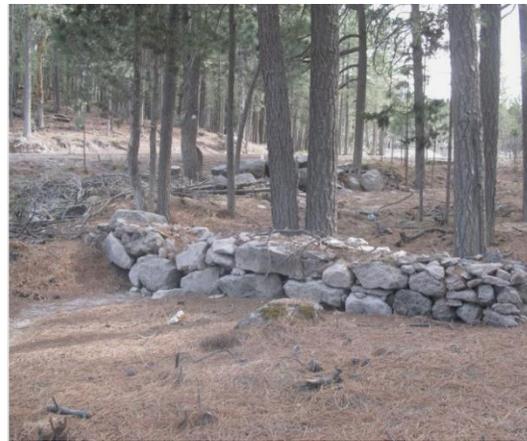
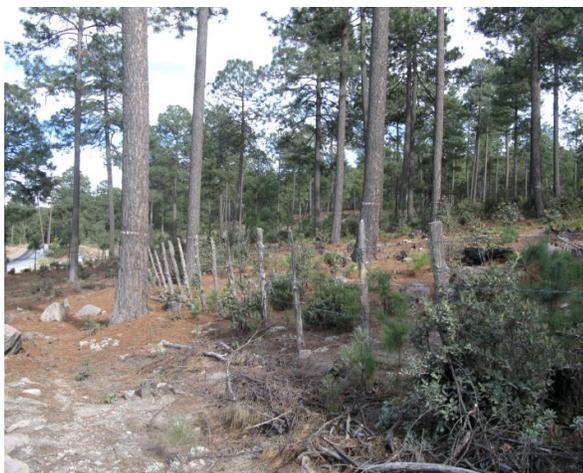
## Obras de conservación de suelos

Observaciones (Fotos: Celestino Flores López y Brenda Judith Villanueva Peña, 2013).

Continuación. Observaciones (Fotos: Celestino Flores López y Brenda Judith Villanueva Peña, 2013).

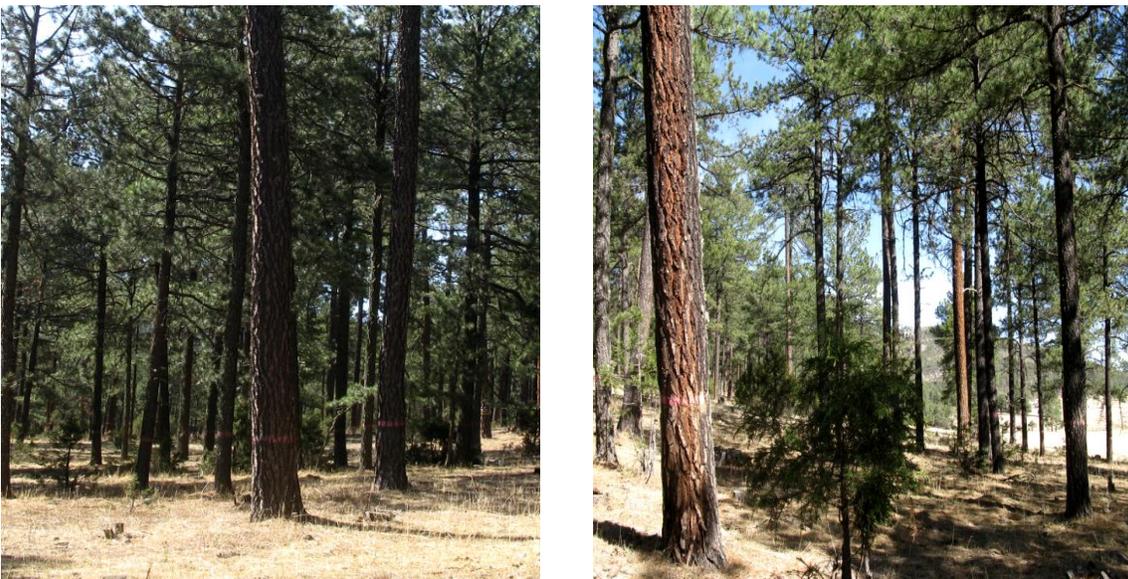
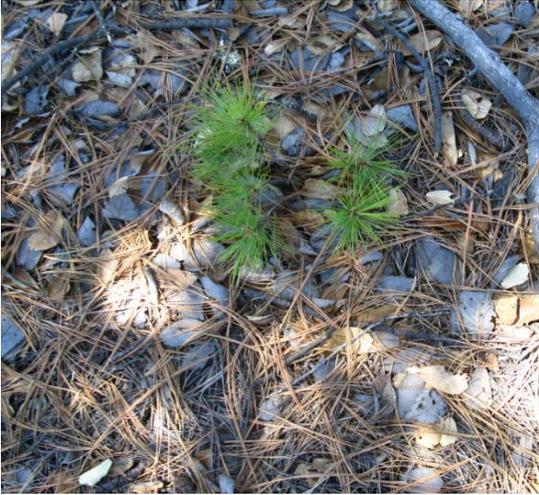
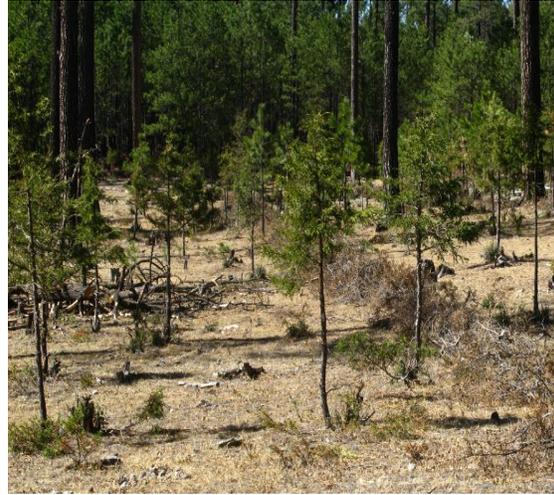
#### Zona de protección

Arbolado de la zona de protección y Regeneración, área semillera “Las Truchas”. (Fotos: Celestino Flores López y Brenda Judith Villanueva Peña, 2013).

Continuación. Arbolado de la zona de protección y Regeneración, área semillera “Las Truchas”. (Fotos: Celestino Flores López y Brenda Judith Villanueva Peña, 2013).

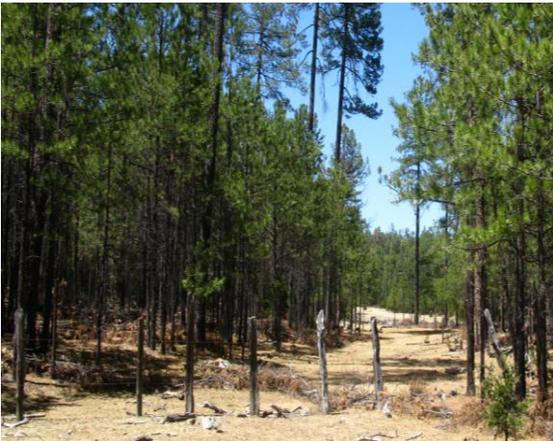
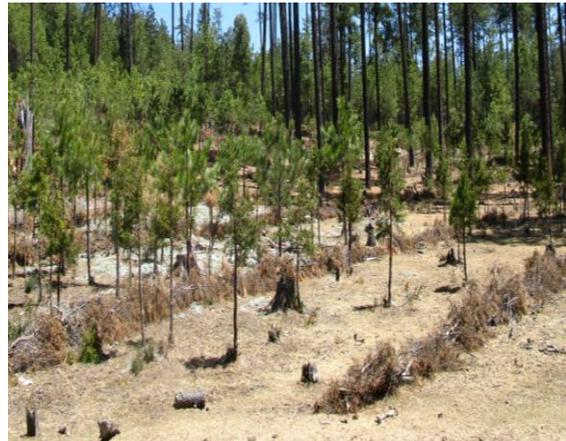
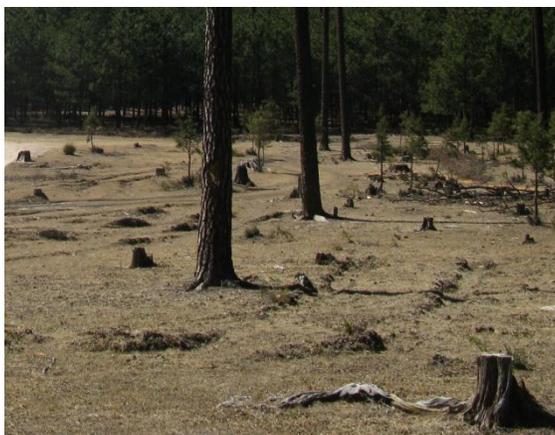
Obras de restauración y conservación de suelos

Observaciones (existencia de litigios; presencia de plagas o enfermedades, señalar tipo; otros daños causados al rodal; etc.): Rodal conservado, falta manejo de la regeneración y protección (brecha corta fuego). Falta identificación. Se están haciendo labores de conservación de suelos.

Observaciones (Fotos: Celestino Flores López y Brenda Judith Villanueva Peña, 2013).

Continuación. Observaciones (Fotos: Celestino Flores López y Brenda Judith Villanueva Peña, 2013).

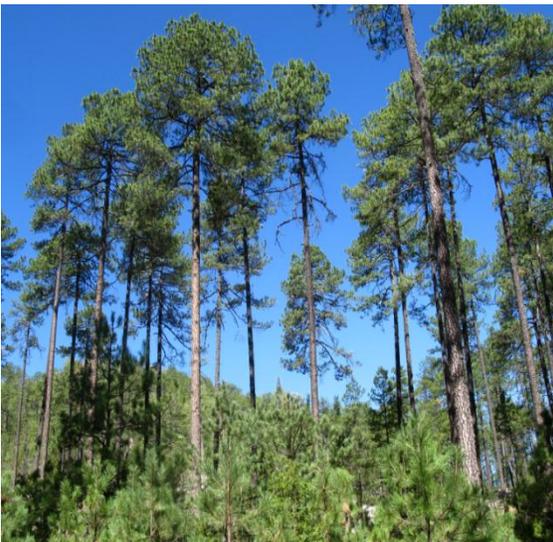
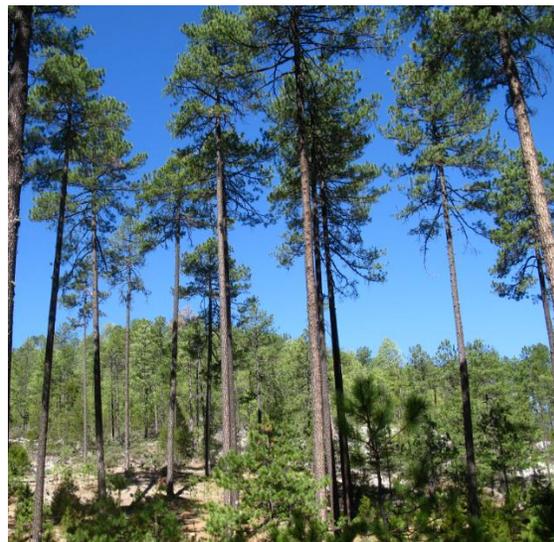
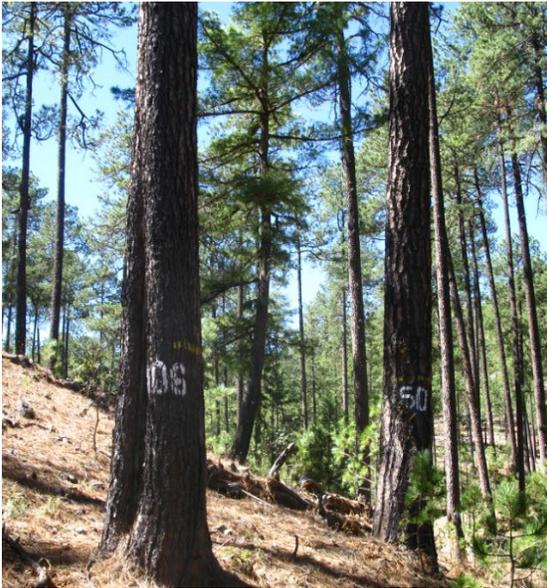
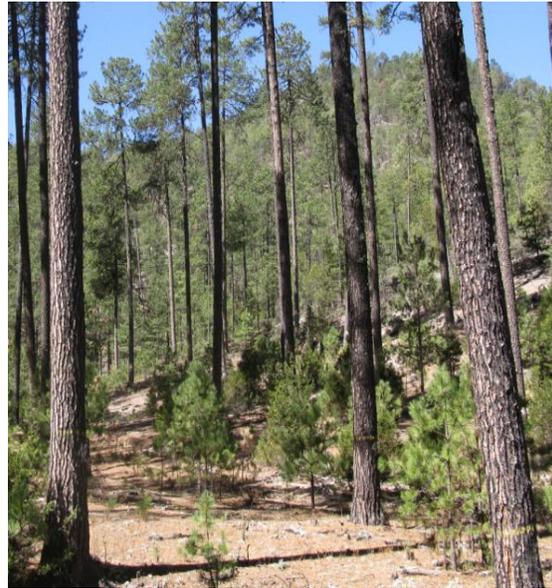
Rodal conservado, falta manejo de la regeneración y protección (brecha corta fuego, falta cercado). Falta identificación, ver anexo fotográfico.

Características del arbolado en general (a) y zona central (b), área semillera “La Onza”. (Fotos: Celestino Flores López y Brenda Judith Villanueva Peña, 2013).

Continuación. Características del arbolado en general (a) y zona central (b), área semillera “La Onza”. (Fotos: Celestino Flores López y Brenda Judith Villanueva Peña, 2013).

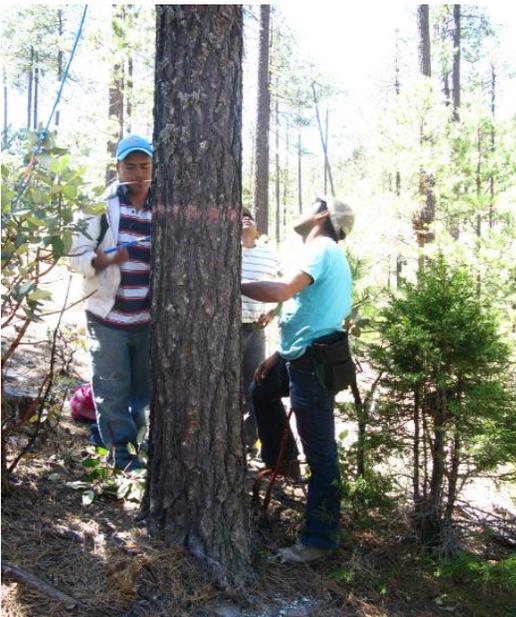
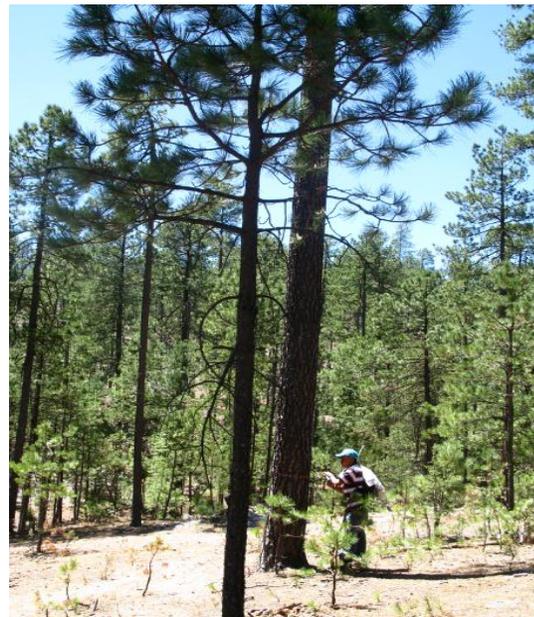
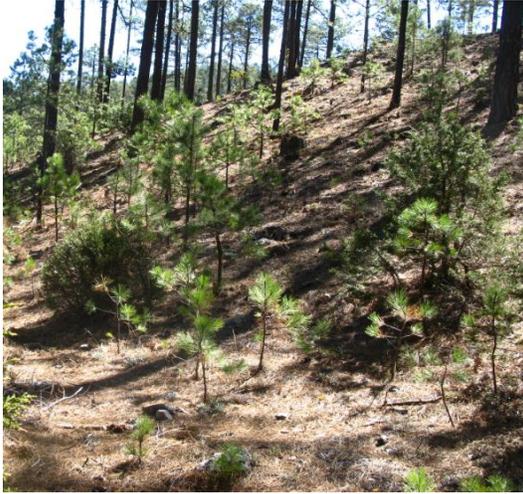
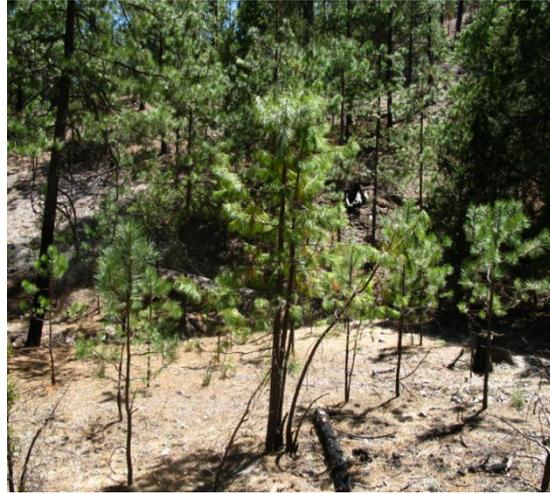
#### Zona de protección

Arbolado de la zona de protección y Regeneración, área semillera “La Onza”. (Fotos: Celestino Flores López y Brenda Judith Villanueva Peña, 2013).

Continuación. Arbolado de la zona de protección y Regeneración, área semillera “La Onza”. (Fotos: Celestino Flores López y Brenda Judith Villanueva Peña, 2013).
